Rapport om brannen ved Hotel Caledonien, Kristiansand 5.9.86

Utarbeidet av Direktoratet for brann- og eksplosjonsvern
og Statens bygningstekniske etat

Januar 1987

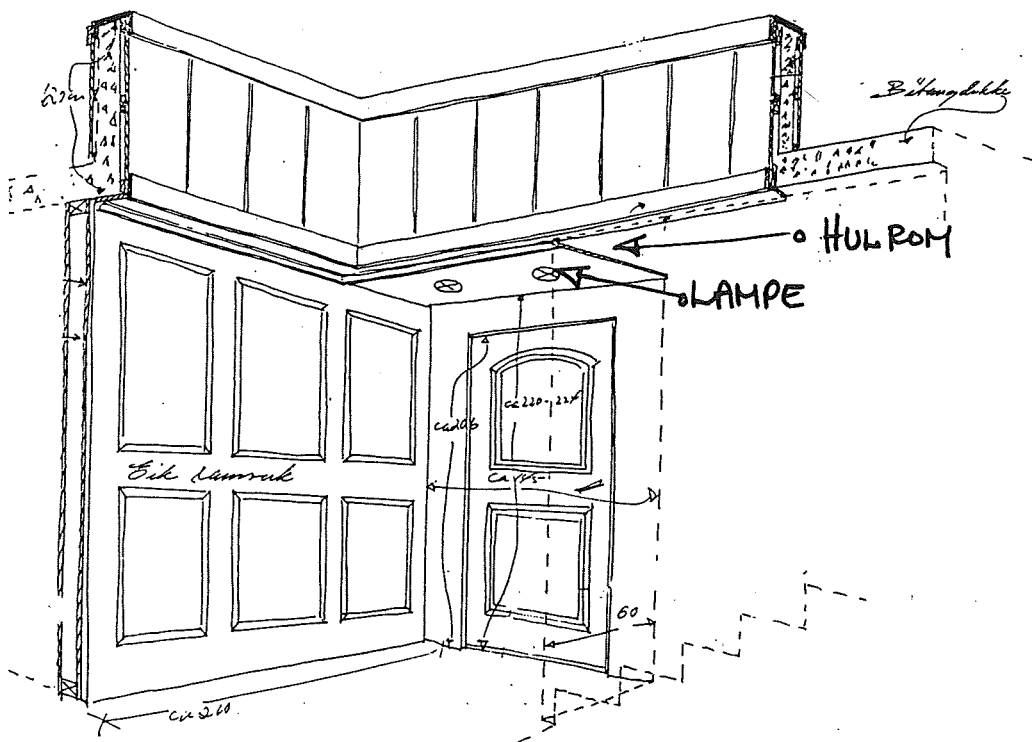
Den etterforskning Kriminalpolitisen har foretatt med hensyn til brannårsaken konkluderer med at alt tyder på at brannen oppsto som følge av en elektrisk feil i en lampe i himlingen over atkomst døren til restaurant Veteranen i underetasjen. Arnestedet lå på vestibylesiden av døren. Fra arnestedet var det full åpning opp til vestibylen i etasjen over, uten noen form for skillekonstruksjoner. Den aktuelle lampen var montert i himlingen slik nedenforstående skisse viser. Det var montert 2 like lamper i himlingen. Montasjen fant sted i 1973.

Man mener at den direkte brannårsak var en elektrisk lysbue. Lysbuen oppsto i forbindelse med den interne ledningsføringen i armaturen, enten ved brudd i en av lederne eller på grunn av dårlig kontakt ved lederens kopling til lampeholderen. Lysbuen hadde utvilsomt tilstrekkelig høy temperatur til å antenne brennbart materiale i nærheten. Trolig startet brannen som en ulmebrann. Bruddet eller den dårlige kontakten kan ha oppstått som følge av stadige vibrasjoner i himlingen når døren mot Veteranen ble åpnet og lukket.

Mellom himlingen som lampen var festet i og betongdekket var det et hulrom. Ulmebrannen, som pågikk over noe tid, utviklet branngasser som fylte hulrommet. Etter en tid oppsto det en lokal overtenning i hulrommet og åpen flammebrann var et faktum.

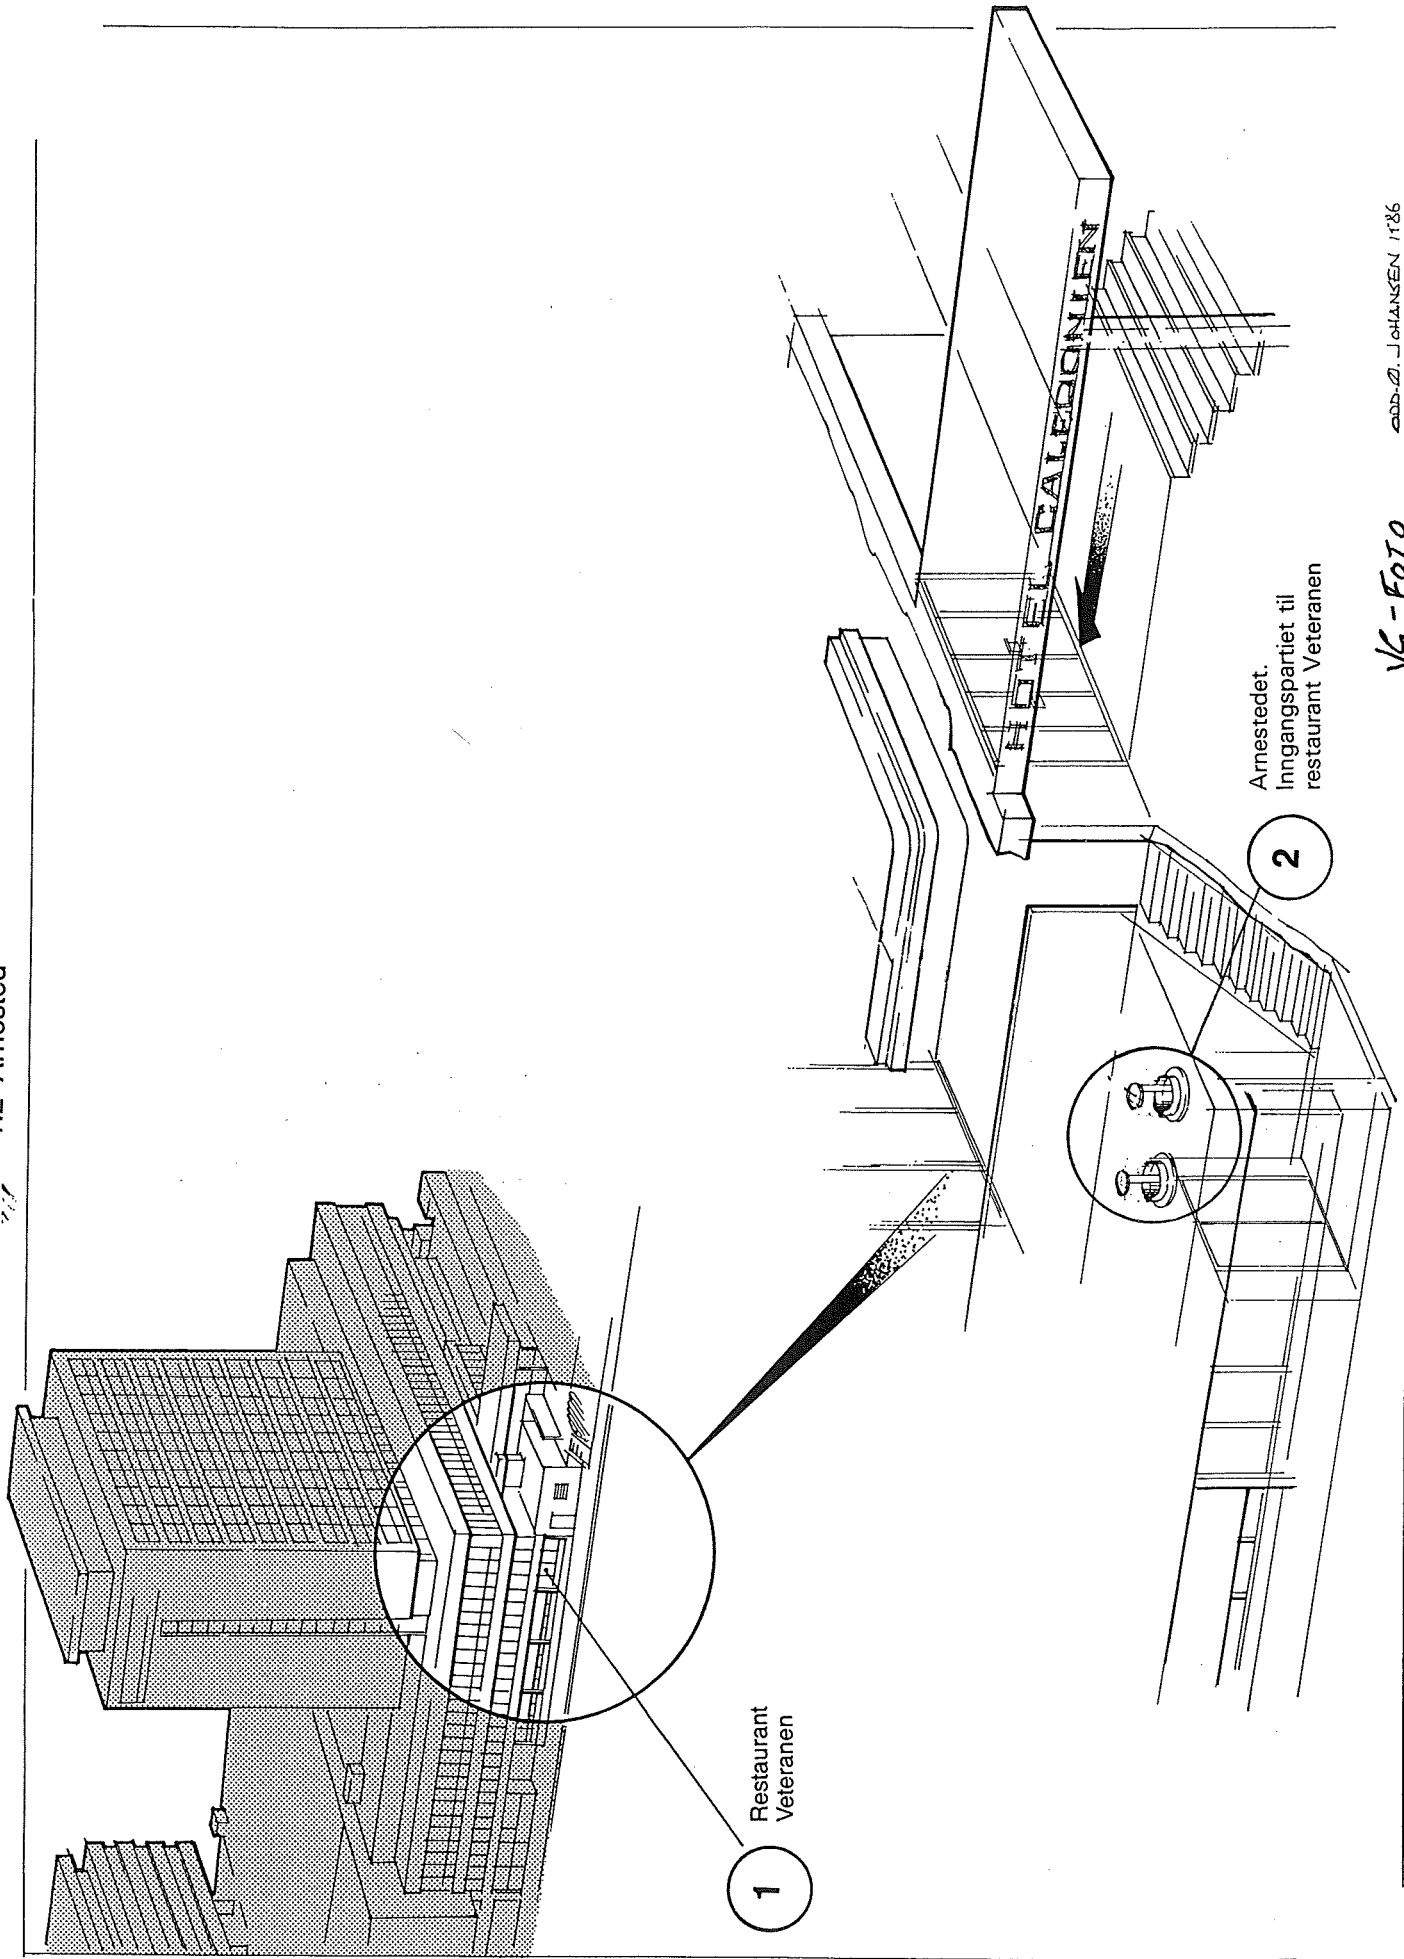
1 Restaurant Veteranen

2 Arnestedet. Inngangspartiet til restaurant Veteranen

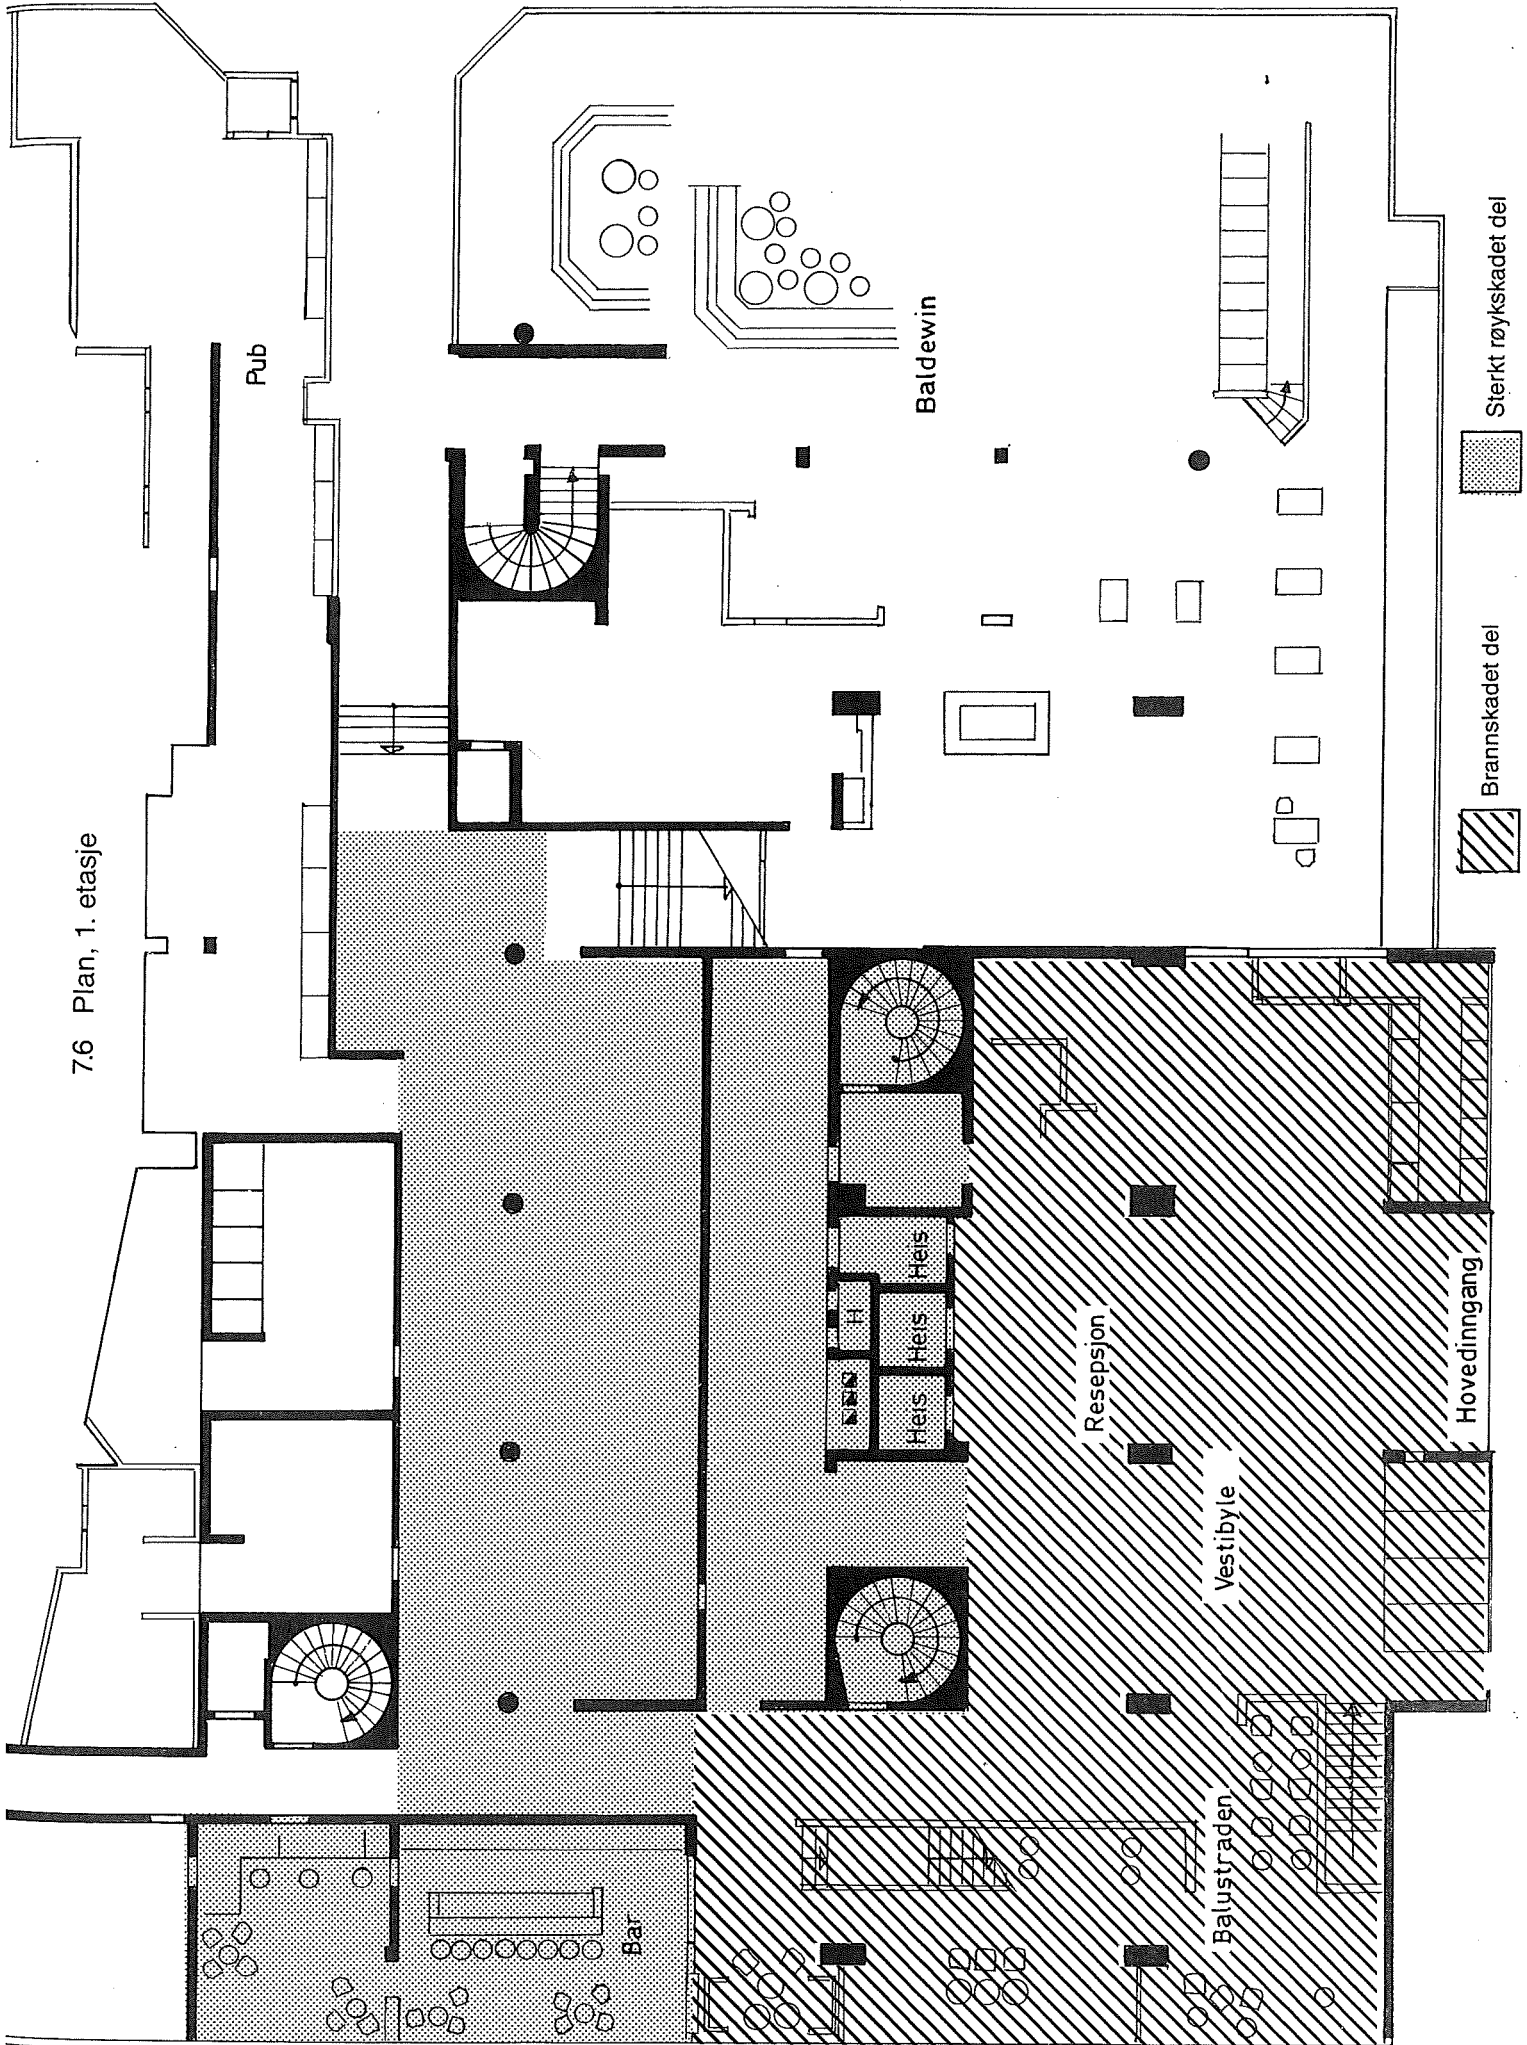
7.6 Plan, 1. etasje

Brannskadet del
Sterkt røykskadet del

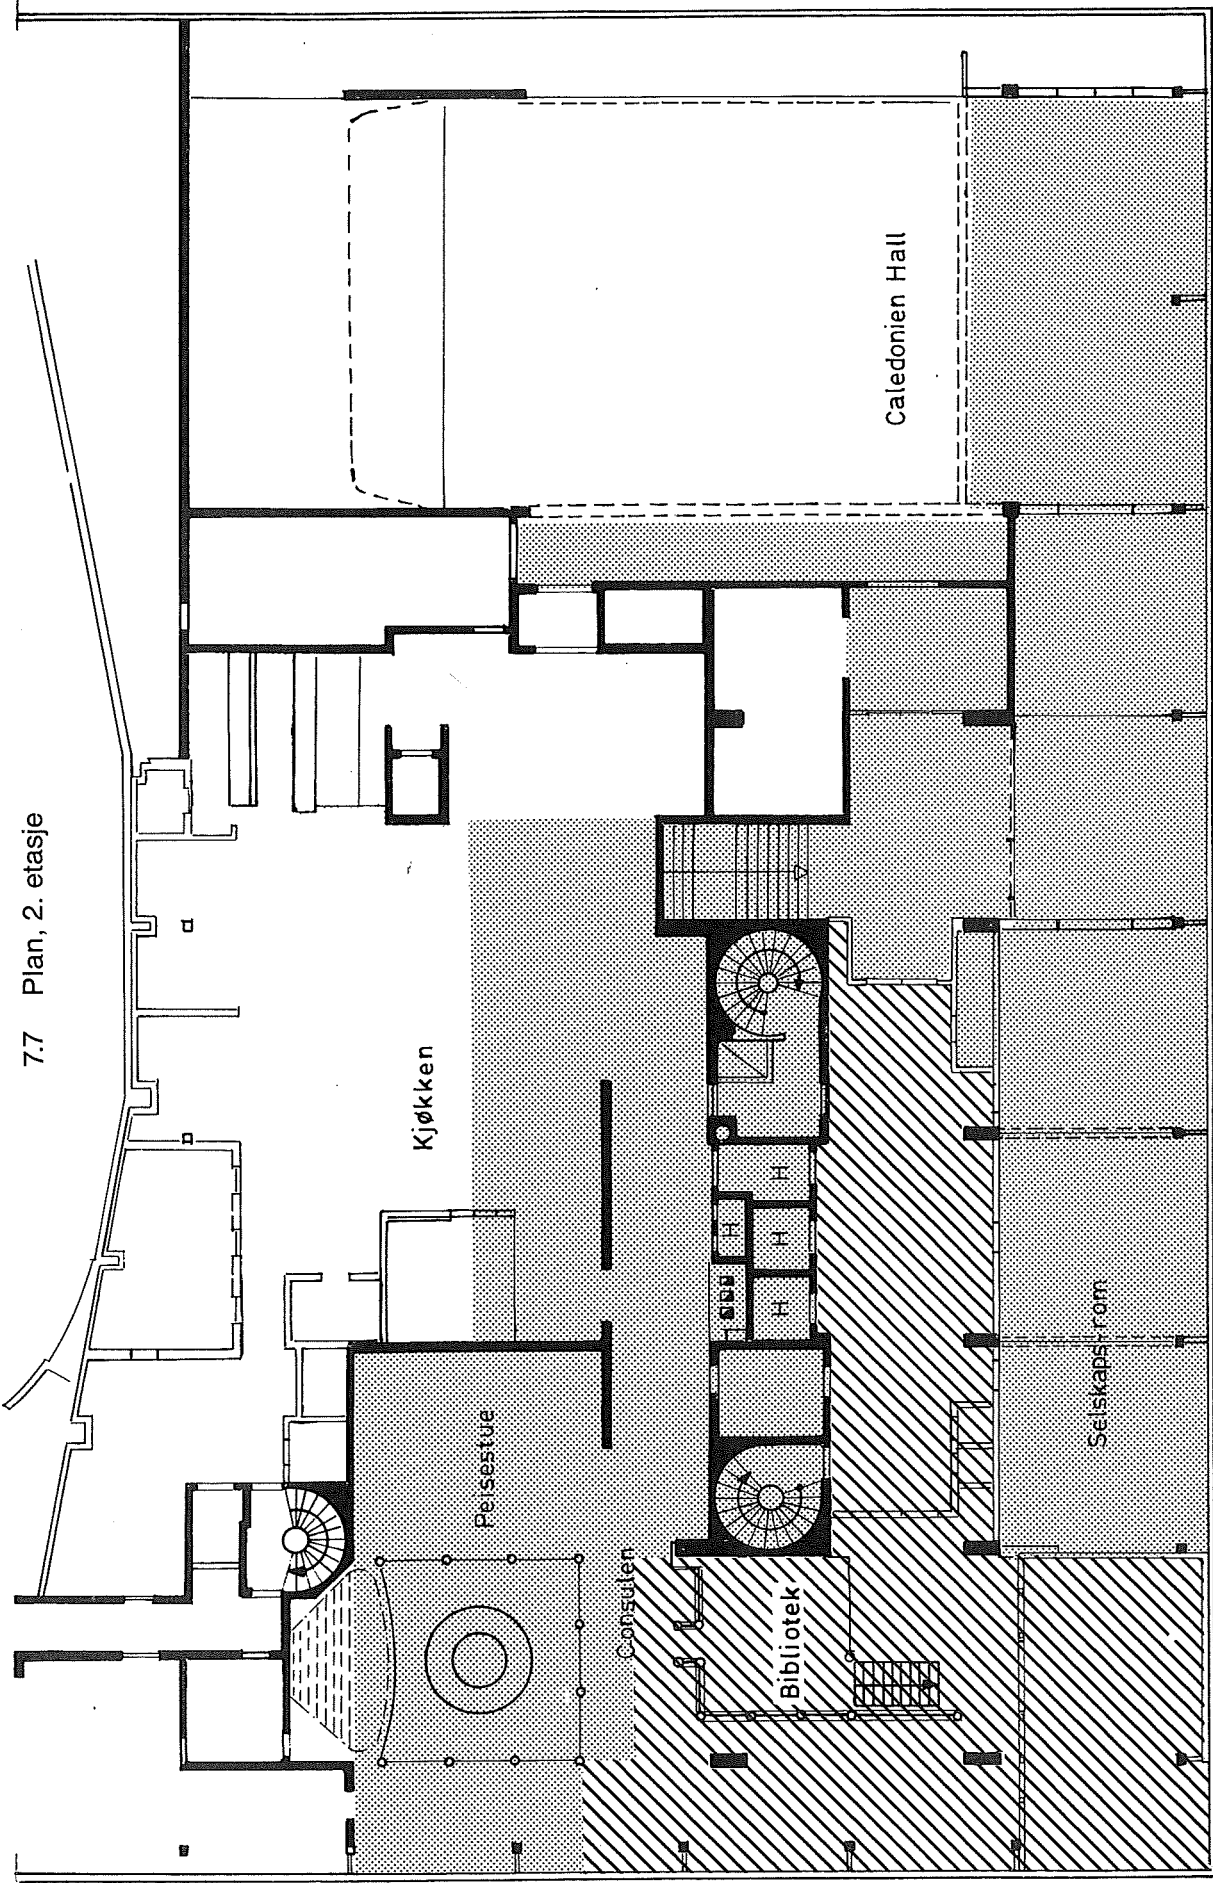
7.7 Plan, 2. etasje

Bramnskaded del

Sterkt røykskadet del
