BRANNSIKRING AV SYKEHUS.
BYGNINGSTEKNISKE LØSNINGER; SEKSJONERING
VARSLING OG SPRINKLERANLEGG SETT I RELASJON
TIL PERSONALET'S MULIGHETER FOR SLOKking
OG REDNING.

STEINAR LUNDBERG

SEPTEMBER 1981

NORGES BRANNTTEKNISKE LABORATORIUM

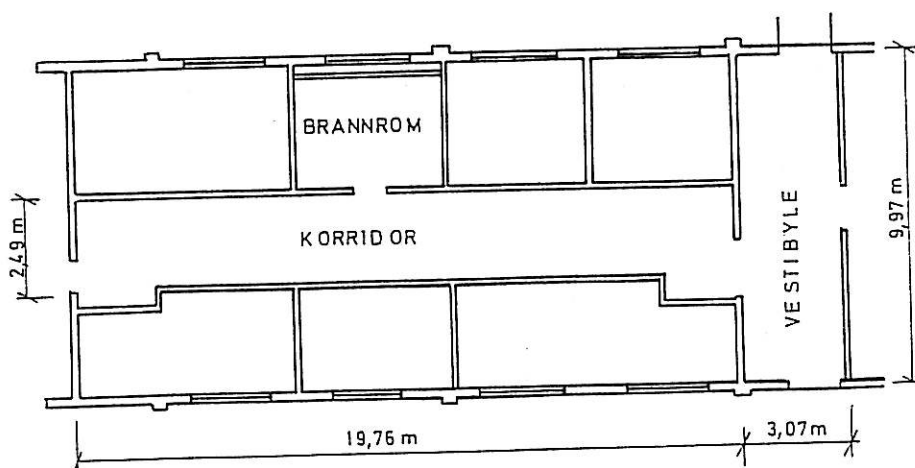
Fig. 5.1. Planskisse over forsøksarealet.

Forsøkslokalitetene var bygd opp med et $14,1 \text{ m}^2$ pasientrom (2-sengsrom) med dør ut til en korridor, i enden av korridoren var det en vestibyle. Mellom korridor og pasientrom var det en døråpning, $1,07 \text{ m} \times 2,03 \text{ m}$, døra sto åpen under alle forsøkene. Takhøyden i pasientrommet var $2,35 \text{ m}$ og i korridoren $2,44 \text{ m}$.

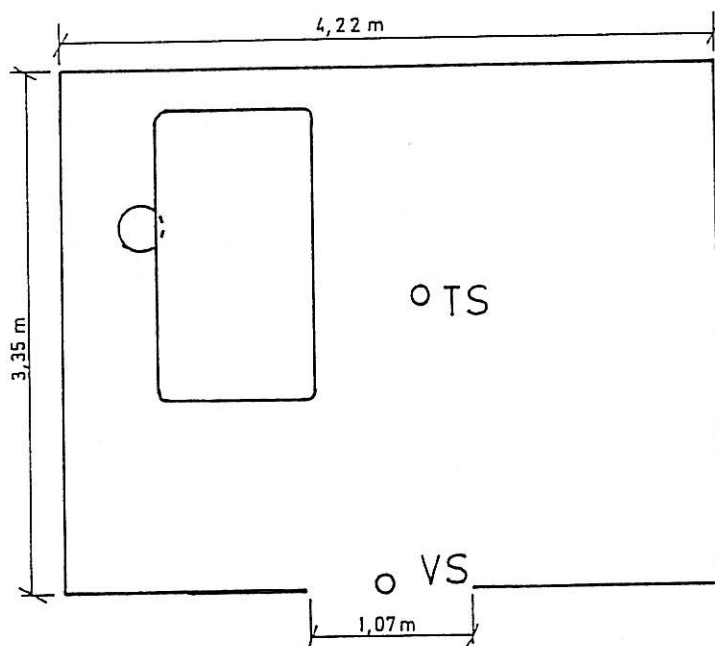
Fig. 5.2. Plassering av sprinklerhoder. TS - sprinklerhodet i taket, VS - sprinklerhodet på veggen. Plassering av seng og papirkurv.

Det ble gjort forsøk med sprinklerhodet i taket og med sprinklerhodet plassert på veggen. Sprinklerhodene ble da plassert slik som fig. 5.2 viser. Veggspinklerhodet er plassert over døra, 20 cm fra taket.

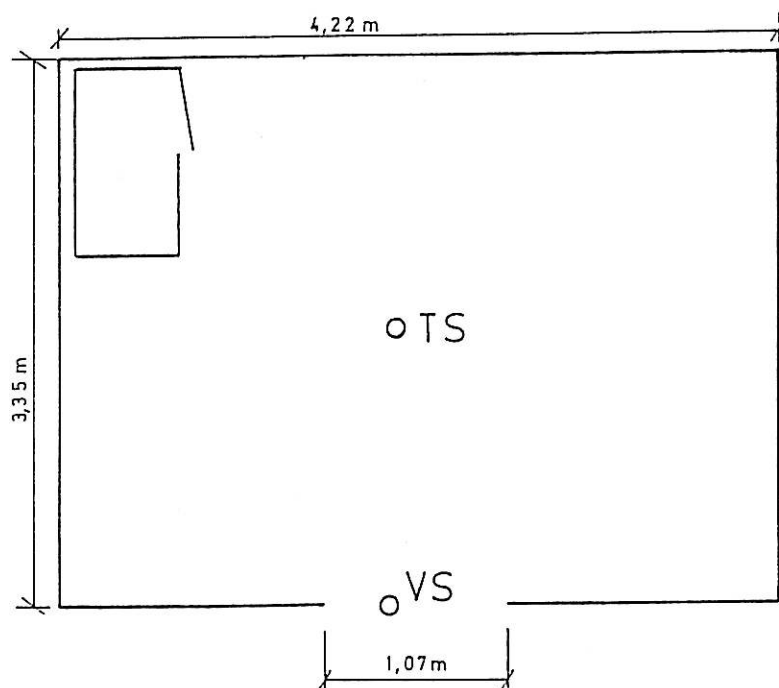
Fig. 5.3. Plassering av sprinklerhoder. TS - sprinklerhodet i taket, VS - sprinklerhodet på veggen. Plassering av garderobeskap.

Plasseringen av sengen er vist i fig. 5.2 og plasseringen av garderobeskapene er vist i fig. 5.3.

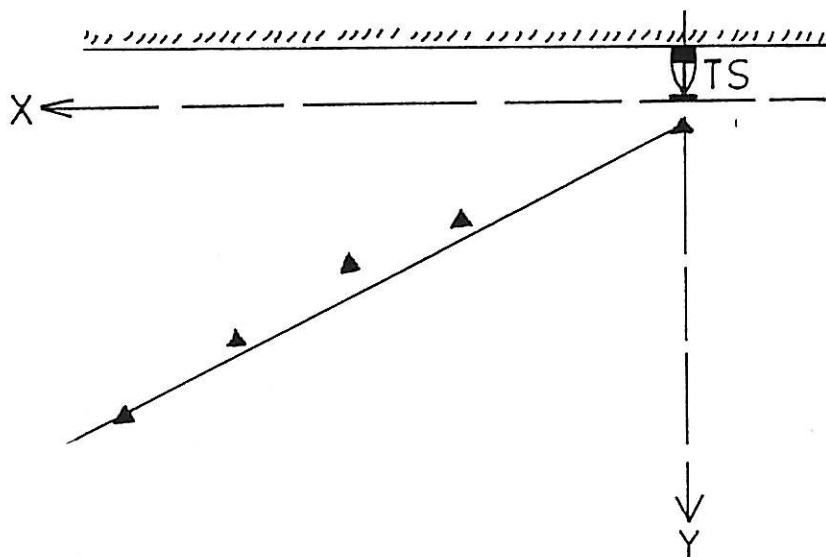
Fig. 5.4. Kriterie for maksimal høyde av topp skjerm brett i forhold til sprinklerhodet i tak (TS).

Ved sprinklerhodet på veggen, må dette stå høyere oppe enn toppen på skjerm brettet.

Fig. 5.4 viser resultatene fra forsøkene med sprinkleranleggets effektivitet ved bruk av skjerm brett. Punktene er markering av toppen av skjerm brettet i avstand 6, 9, 12 og 15 in. (15, 23, 30 og 38 cm) horisontalt fra skjerm brettet.
