Granskning av eksplosjon

Returkraft AS

Denne rapporten inneholder en granskning av en eksplosjon i bunkeren ved Returkrafts energigjenvinningsanlegg 24. juni 2021.

Returkraft – granskning eksplosjon

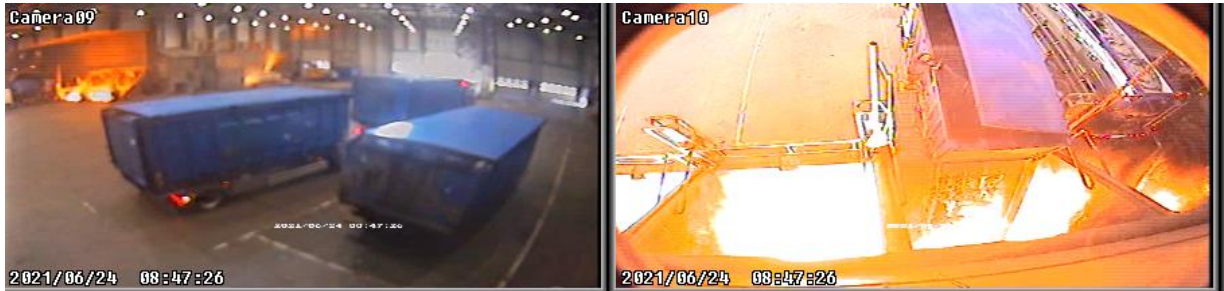
Figur 4-1 Overvåkningsbilder som viser øyeblikket eksplosjonen inntreffer (til venstre sett fra tømmehallen; til høyre rett ovenfra tømmestasjonen)

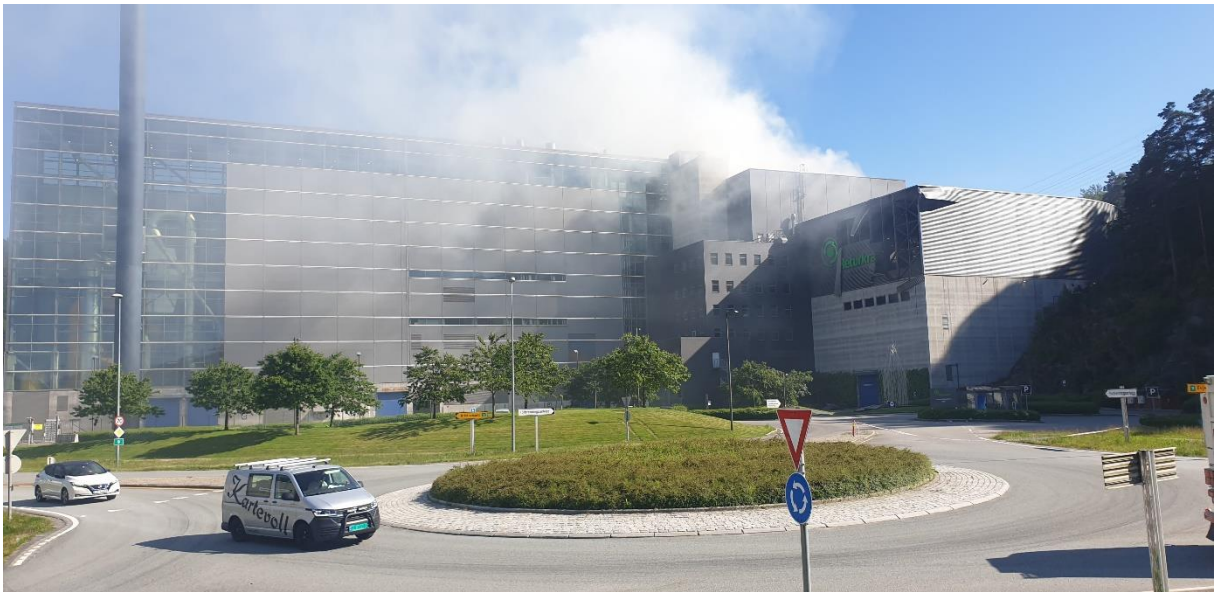
Figur 4-2 Utsiden av bygget etter eksplosjonen

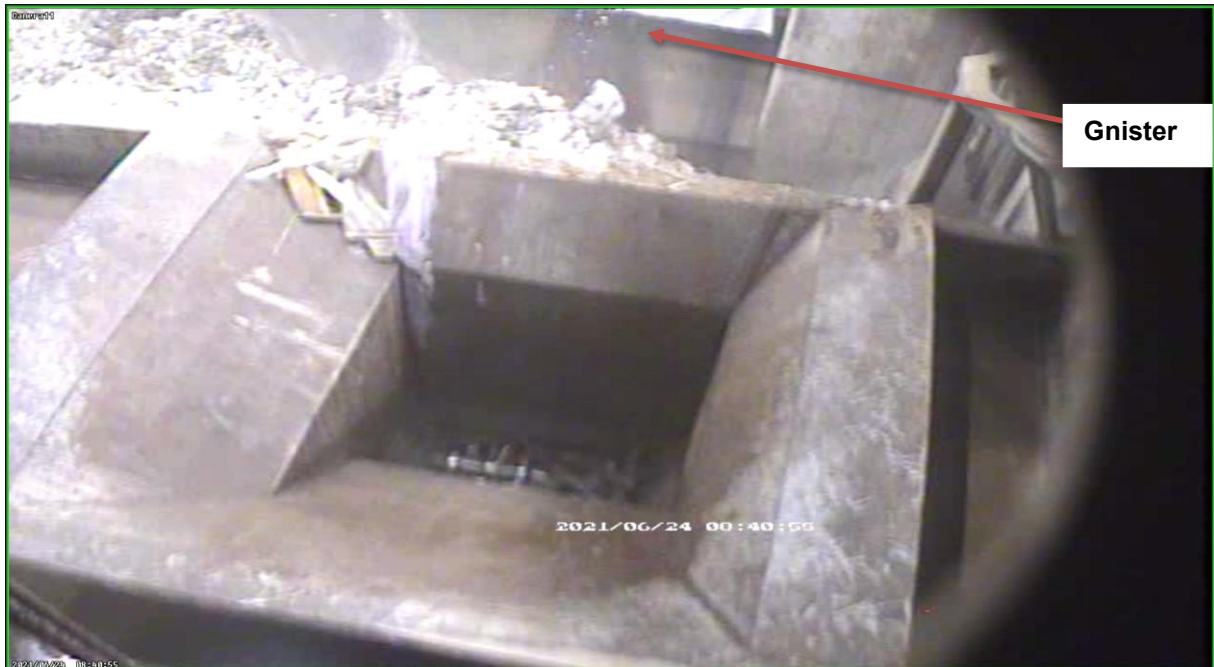
8:40:55: Stort gnistregn, ingen antennelse

Figur 5-3: Regn av gnister, ingen antennelse (8:40:55)

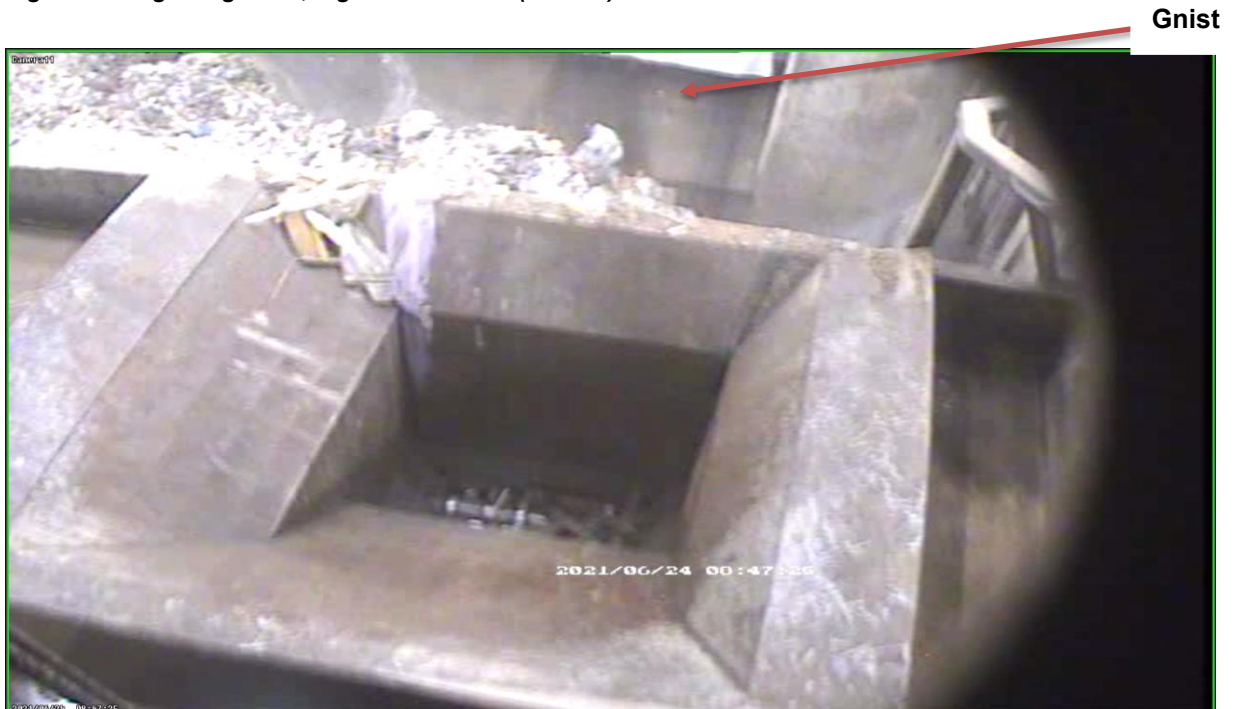
8:47:25: **Gnist forårsaker antennelse av en dampsky i bunkeren som resulterer i eksplosjonen**

Figur 5-4: Gnist som antenner (8:47:25)

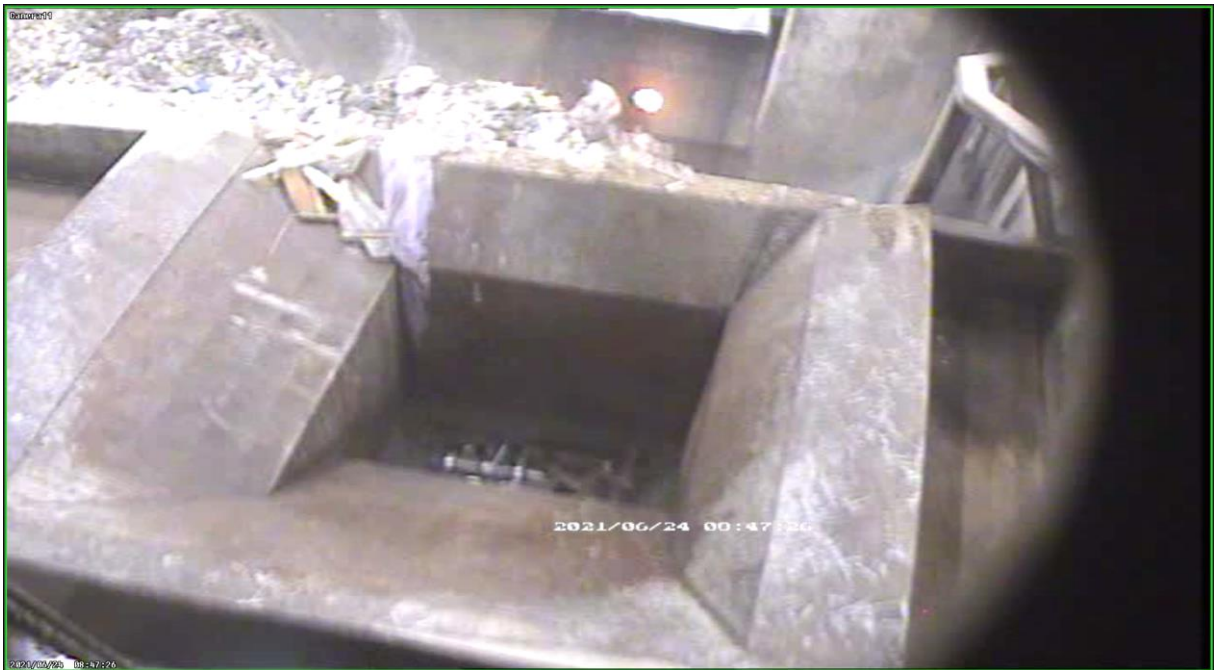
Figur 5-5: Første tegn til flamme (8:47:26)

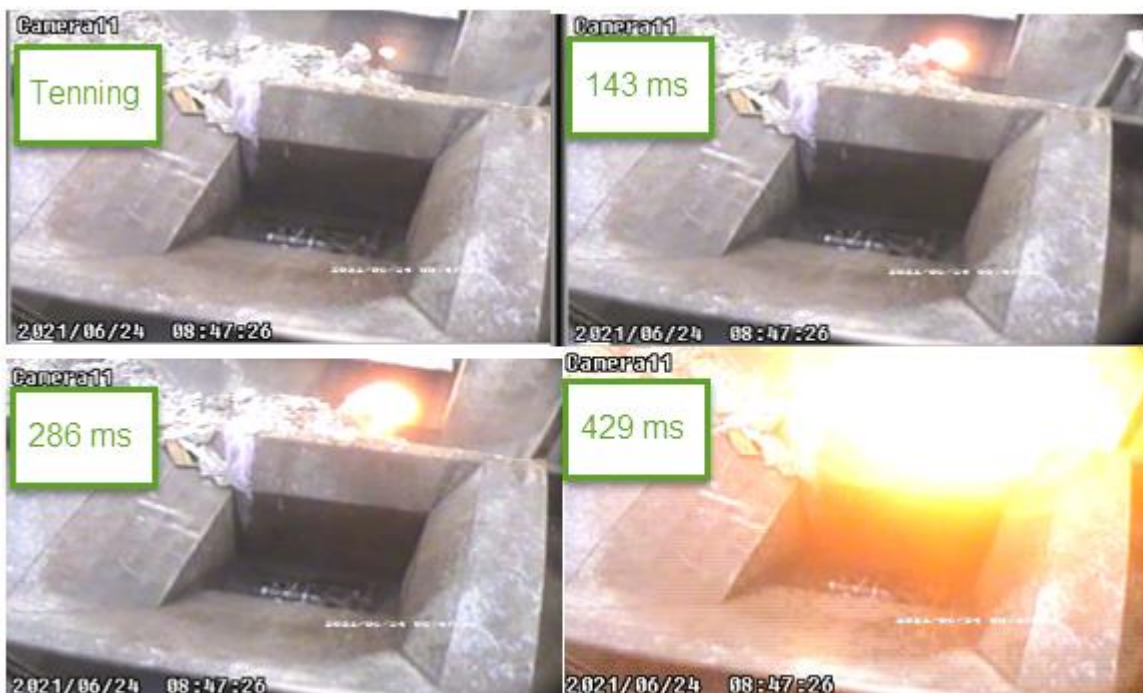
Kameraet har en bildefrekvens på 7 bilder i sekundet, dvs. ca. 143 ms mellom hvert bilde. De første fire bildene fra observert tenning er gjengitt i Figur 5-6. Den eksplosive forbrenningen ser ut til å være over etter ca. et sekund, deretter gjenstår en brann konsentrert om området nær tømmeluke 1-4 både i bunkeren og rundt bilene.

Figur 5-6: Eksplosjonsforløp.

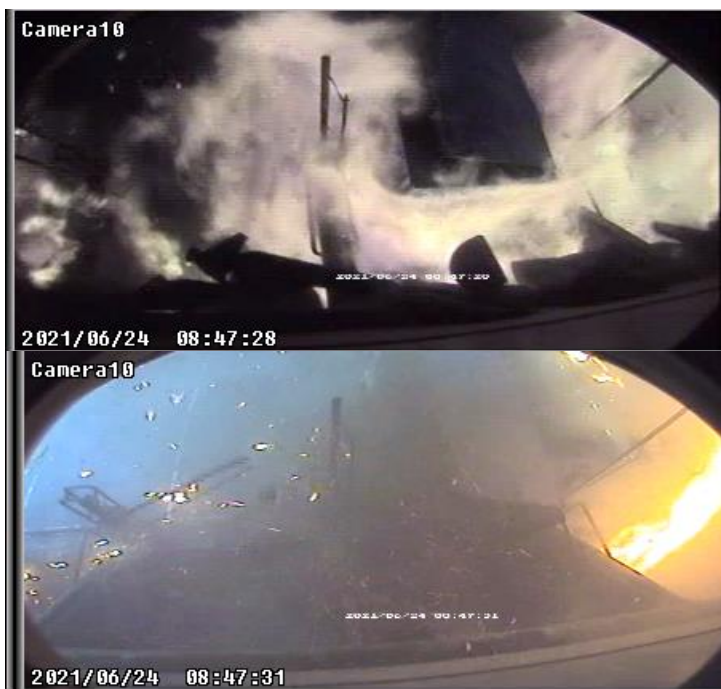
Eksplosjonen sender brennende gass opp i tømmehallen. Denne flashbrannen varer i rundt et sekund. Etter dette vedvarer en brann rundt bilene som leverer væske i tømmeluke 1 og 2. Bilen i tømmeluke 2 har levert væske og er tom eller nær tom når eksplosjonen skjer. Rundt denne ser det ut til å være en brann som varer i ytterligere 3 sekunder etter at flashbrannen er over. Bilen i tømmeluke 1 tømmer fortsatt væske ut etter at brannen rundt bilen i tømmeluke 2 er slukket; væsken som helles ut fra bilen i tømmeluke 1 står i brann.

Figur 5-8: Kamera 10. Øverst: Biler innhyllet i flamme 1 sekund etter eksplosjon/flash-brann. Nederst: Brann rundt bilene er slukket 3 sekunder senere, men væsken som renner ut fra bilen i tømmeluke 1 brenner kontinuerlig.

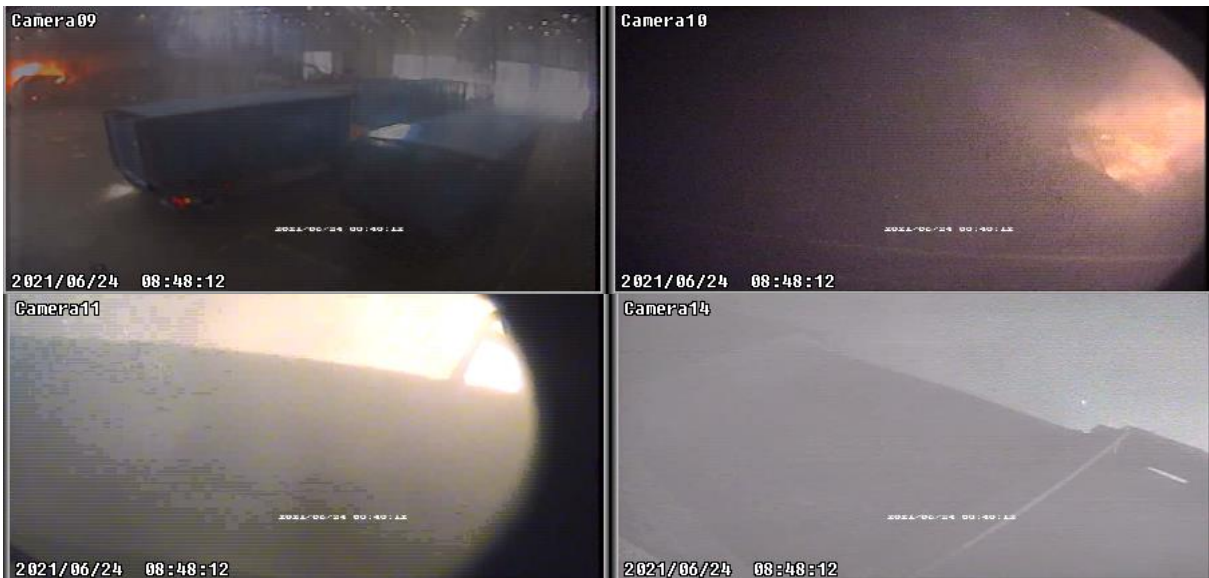
- 08:48:12 videotid (46 sekunder etter antennelse): Kamera 9 svikter. Mye røyk er synlig.
- 08:48:21 videotid (55 sekunder etter antennelse): Kamera 10 svikter. Brannen fra strålen under tankbilen kan fortsatt skimtes. Mye røyk.
- 09:02:15 videotid (ca. 15 minutter etter antennelse): Kamera 11 svikter. Brann lenger inn i bunkeren er synlig.

Figur 5-9: Siste øyeblikk der alle kameraer fungerer (46 sekunder etter antennelse). Kraftig røykutvikling er synlig.

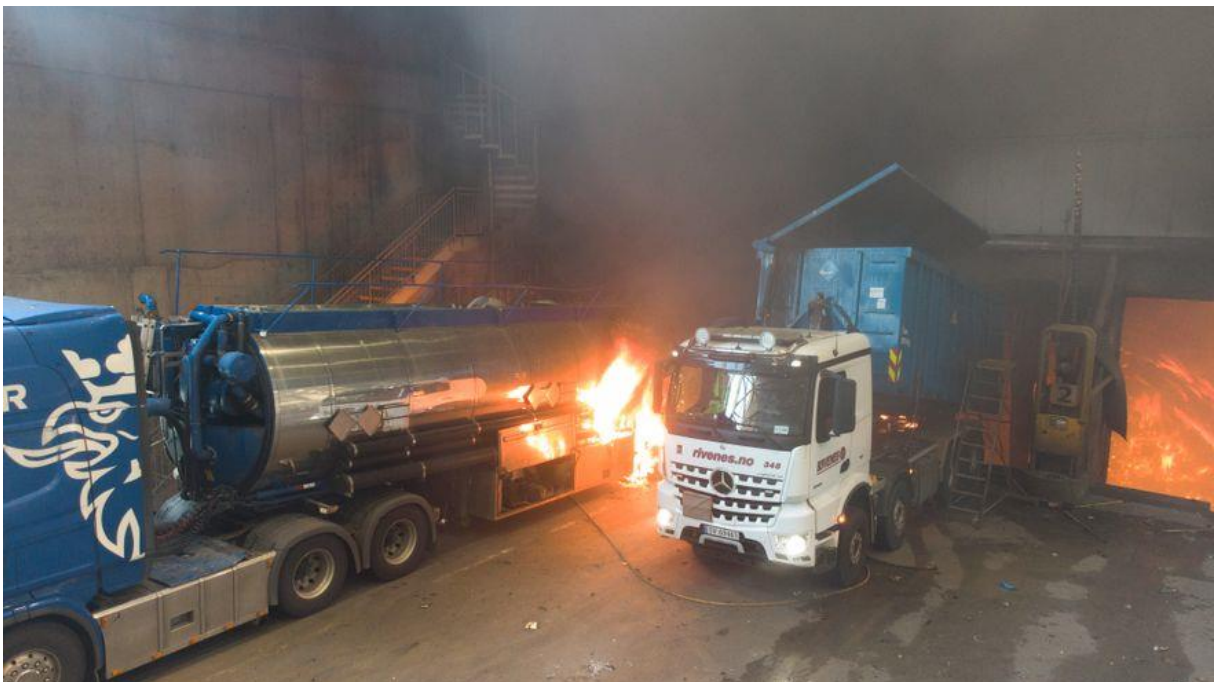
Figur 5-10: Dronebilde tidlig i hendelsen (55 minutter etter eksplosjon) viser væskebrann bak på tankbil.

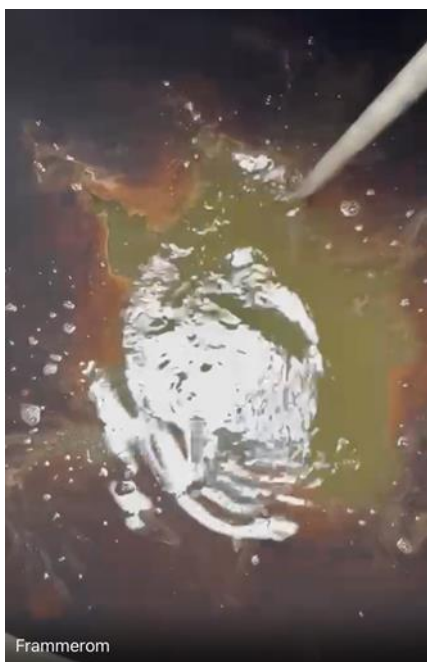
Hvis vi antar at dampskyen er forårsaket av væsken som ble levert ved tankbilen (det siste lasset) bør tykkelsen på oljefasen på toppen av væsken være minst 1,3 – 2,5 cm for å kunne forårsake en dampsky med minst 129 kg brennbart materiale. Nødvendig tykkelse avhenger av om 1 kammer var tømt på eksplosjonsøyeblikket eller 2 kamre (en overflate på kamrene på 6 m² er antatt i beregningen samt en tetthet på oljefasen på 850 kg/m³). Størrelsesorden av mengde toppfase som må ha vært til stede muliggjør forklaringen. Fra materialet som ble ført tilbake til kilden (hovedsakelig fra 1 kammer) ble omtrent 100 l oljeholdig toppfase gjenvunnet.

Figur 5-12: Bilde av topplaget av oljeholdig slam i tankbilen som leverte kl 09:39 24. juni 2021.

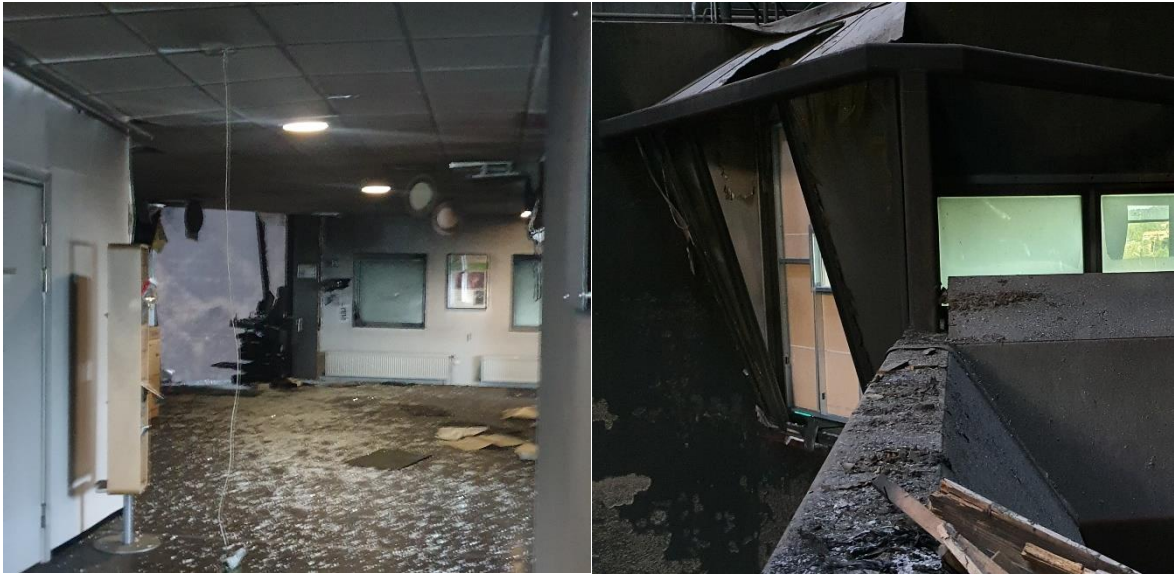
Eksplosjonen slo observasjonsvinduet inn i kontrollrommet. Med en overflate på omtrent 2,4 x 3,4 m utsettes denne flaten for store krefter ved en eksplosjon; f.eks. vil et trykk på 110 mbar gi en kraft på 100 kN, tilsvarende en vekt på ca. 10 tonn. Et slikt trykk er mer enn tilstrekkelig til å slå inn vinduet. Det minste trykket som skal til for å gjøre dette er ikke sikkert, men et anslag er 30-60 mbar (det er sterkt avhengig av tykkelse, forsterkningen og overflate; basert på (2)). Andre vinduer mellom kontrollrommet og bunkerrommet er intakte. Disse vinduene er av mindre størrelse (som gjør de sterkere), og er delvis vendt bort fra bunkeren. De er sannsynligvis utsatt for noe lavere trykk enn det store skråstilte vinduet, men kunne gi en øverste grense på trykket av rundt 80 mbar. (2)

Figur 5-14: Skrått observasjonsvindu inn mot bunkeren var slått inn, mindre sidevinduer intakte. Venstre: Bilde fra kontrollrom 29.06. Høyre: Bilde fra bunkerrom 11.08 (vindu provisorisk erstattet).

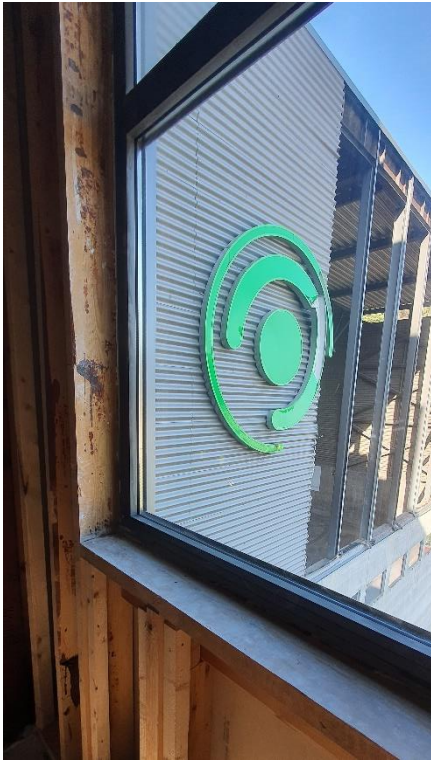
Bak i kontrollrommet er det vinduer mot friluft. Disse ser ut til å være i normal utførelse, og er uskadet (Figur 5-15). Det tyder på et trykk på mindre enn 80 mbar bak i kontrollrommet. Det har heller ikke vært slengt prosjektiler i rutene som har knust disse.

Figur 5-15: Vindu bak i kontrollrom.

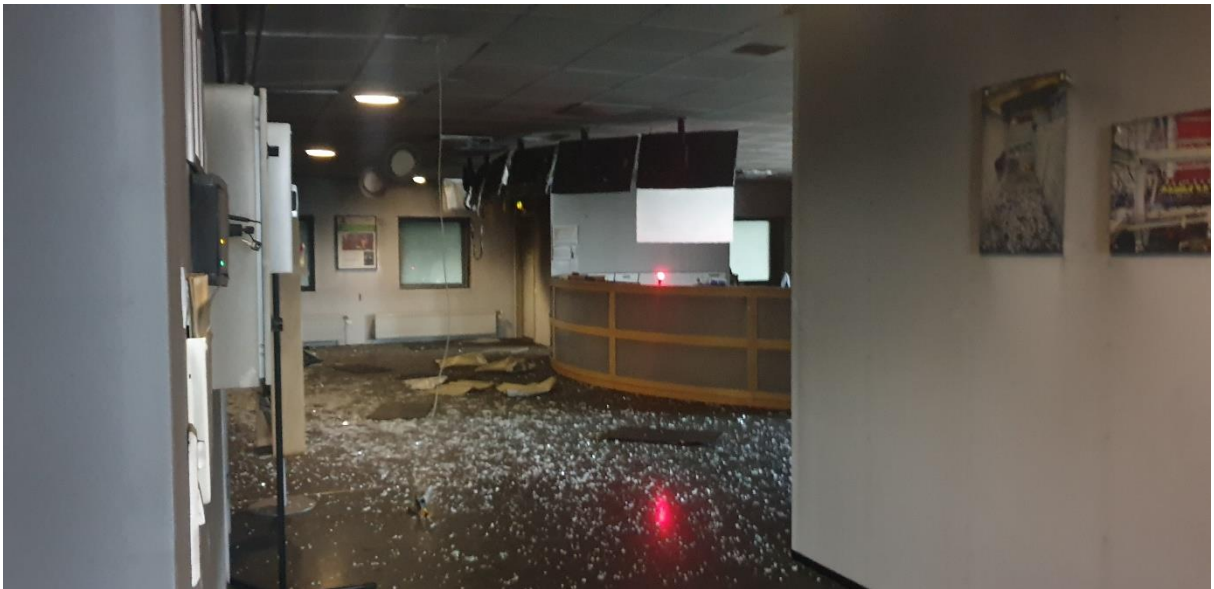
Figur 5-16: Skjermer i taket, og de fleste takplater, er på plass. Bilde fra 29.06.

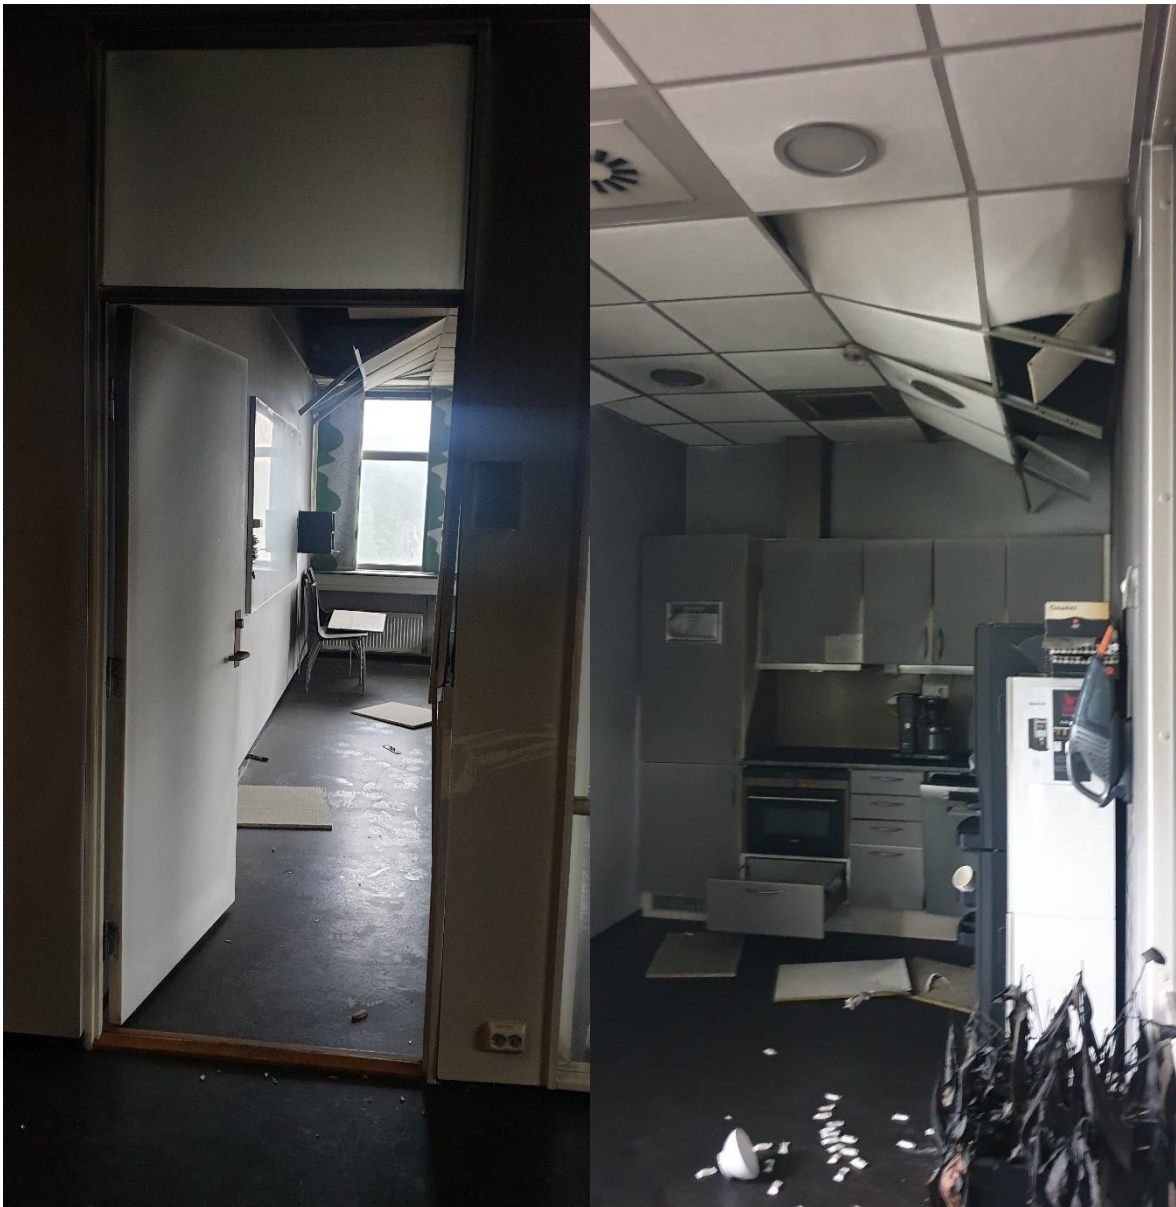
Noen, men ikke alle takplater løsnet. Dette kan være pga. en eksplosjonsvind som har dratt platene med seg, eller et momentant trykk som har løftet enkelte plater opp. Posisjoner der takplatene har blitt løftet opp (Figur 5-17 Figur 5-19) er stort sett i «blindgater» der trykket kan ha hopet seg opp, heller enn i innsnevninger der en eksplosjonsvind ville hatt størst fart. Et trykk på 40-70 millibar vil være nok til å gjøre slik skade, og trykknivået i kontrollrommet må derfor vært lavere enn dette de fleste steder.

Figur 5-17: Takplater har løsnet i møterom (venstre) og kjøkken (høyre). Bilder fra 29.06.

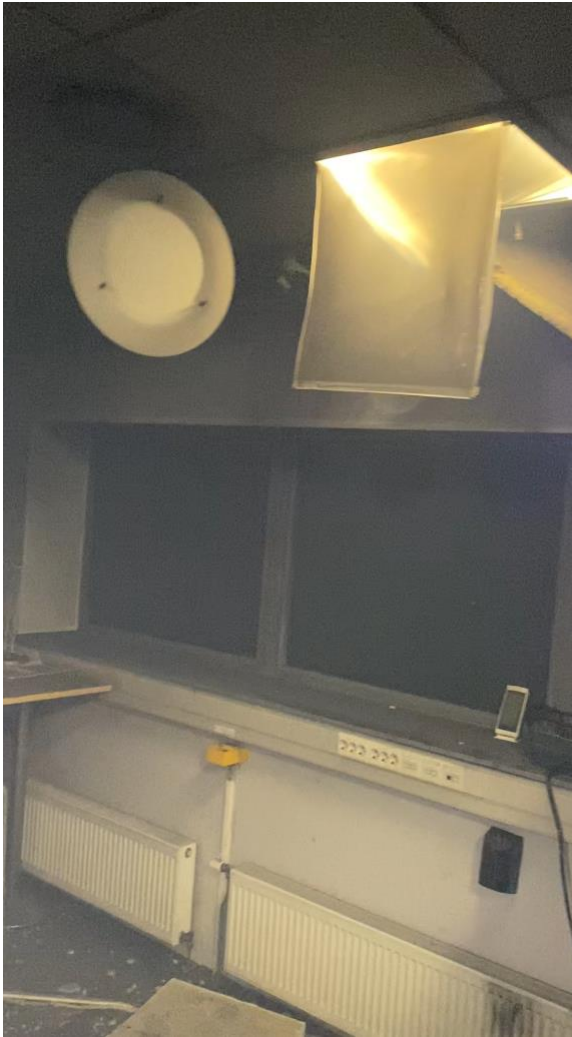
Figur 5-18: Takplater nær vinduer mot bunker har løsnet. Stillbilder fra video møterom (venstre) og kjøkken (høyre). Bilder fra video natt til 25.06.

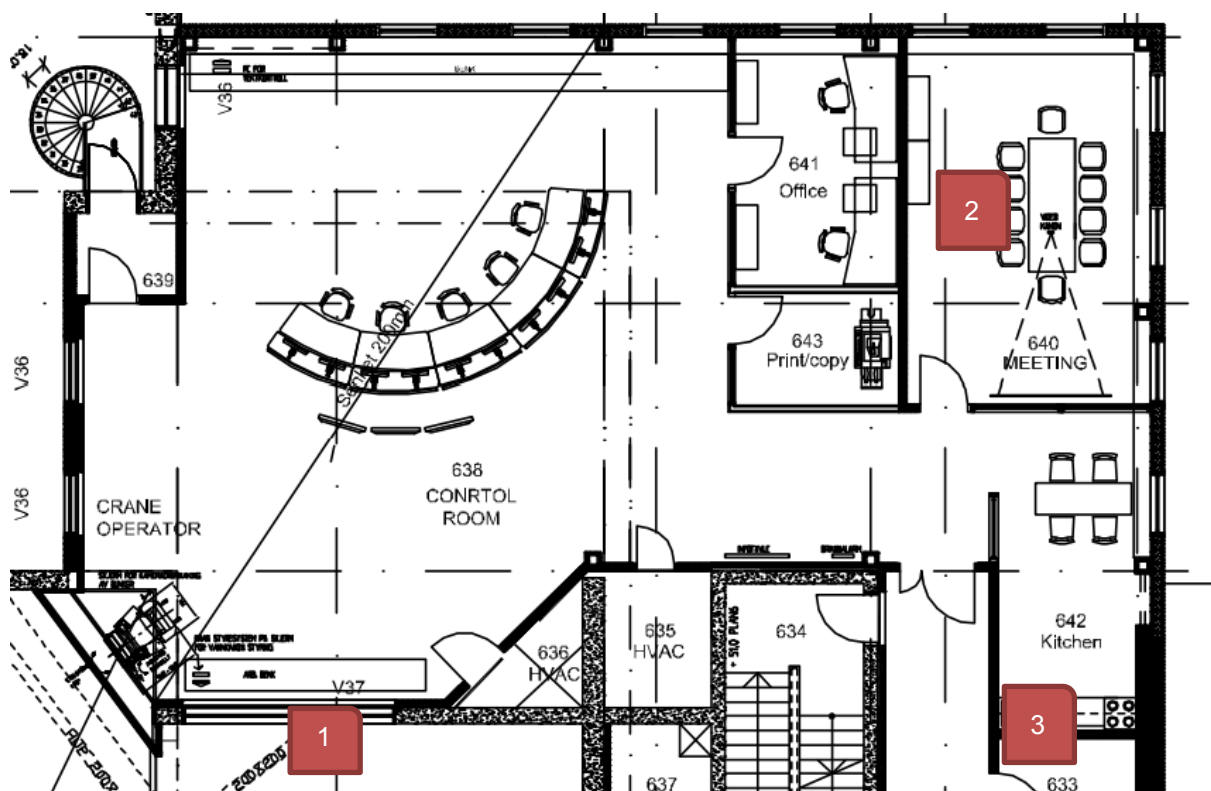
Figur 5-19: Steder hvor takplater har løsnet.

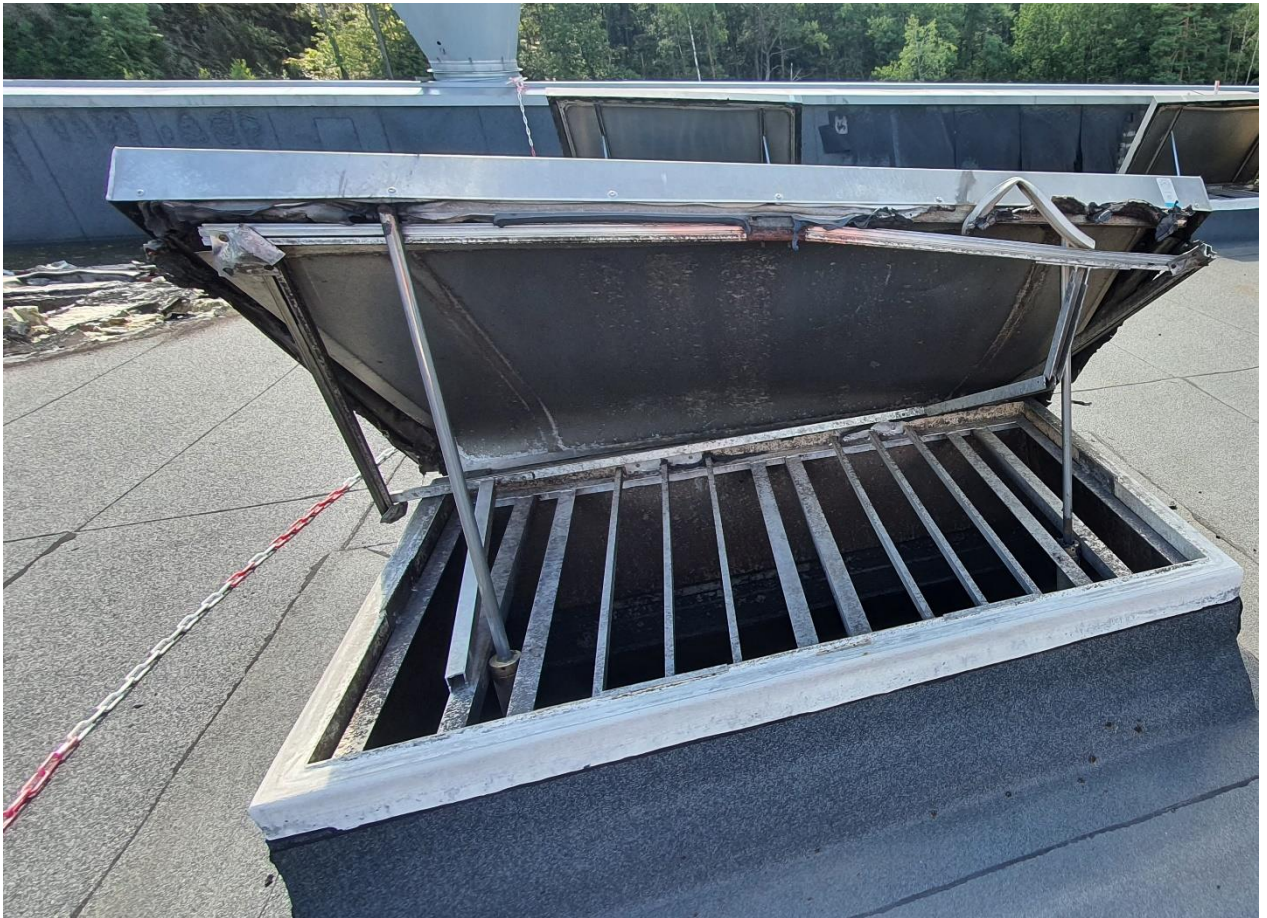
Flere av disse lukene har eksplosjonsskader som tyder på at de ble revet opp før de rakk å åpnes basert på branndeteksjon (Figur 5-20). Taket like over tømmeasjonene og sidetipper har også blitt revet opp av eksplosjonstrykket (Figur 5-21, Figur 5-22). Deler av taket over tømmeasjonene har blitt revet opp som en enhet og lagt seg igjen, mens delene over sidetipp, med et areal på ca. 375 m², forble åpne.

Figur 5-20: Takluke med skade i innfestning. Bilde fra 11. august.

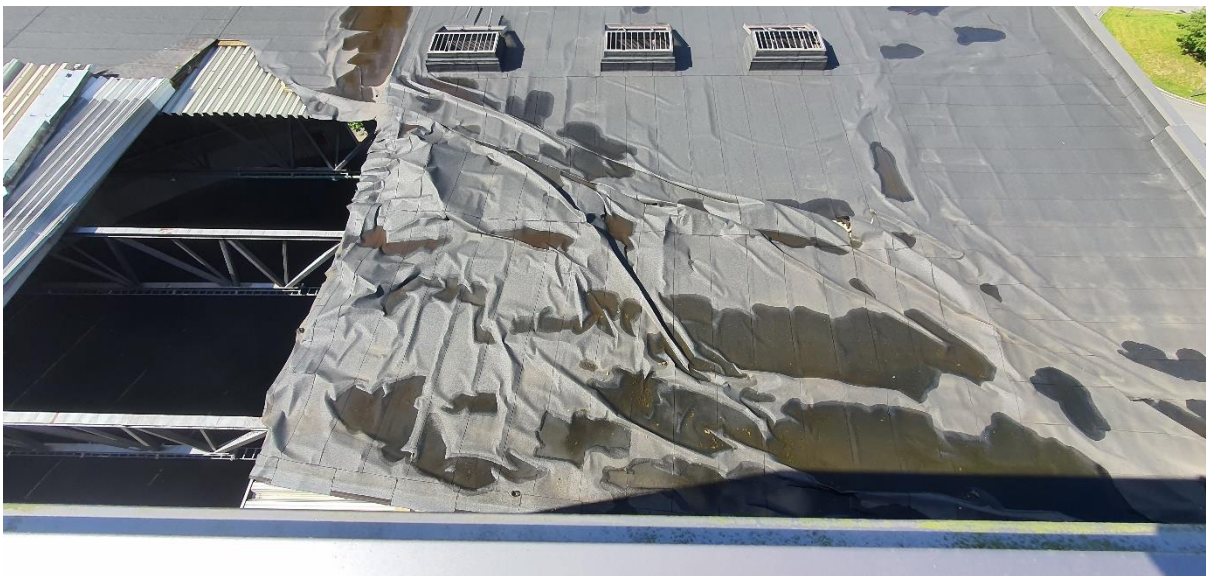
Figur 5-21: Skade i tak over tømmestasjoner. Bilde fra 11. august.

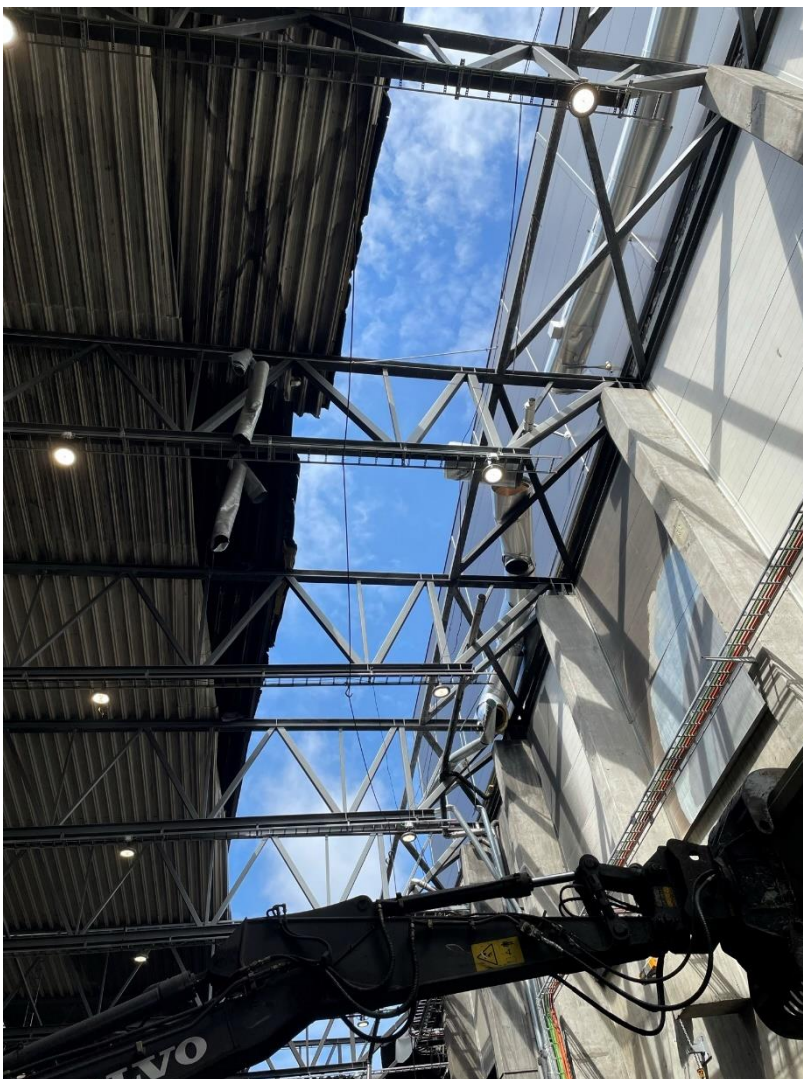
Figur 5-22: Skade i tak over sidetipp. Bilde fra 25.juni.

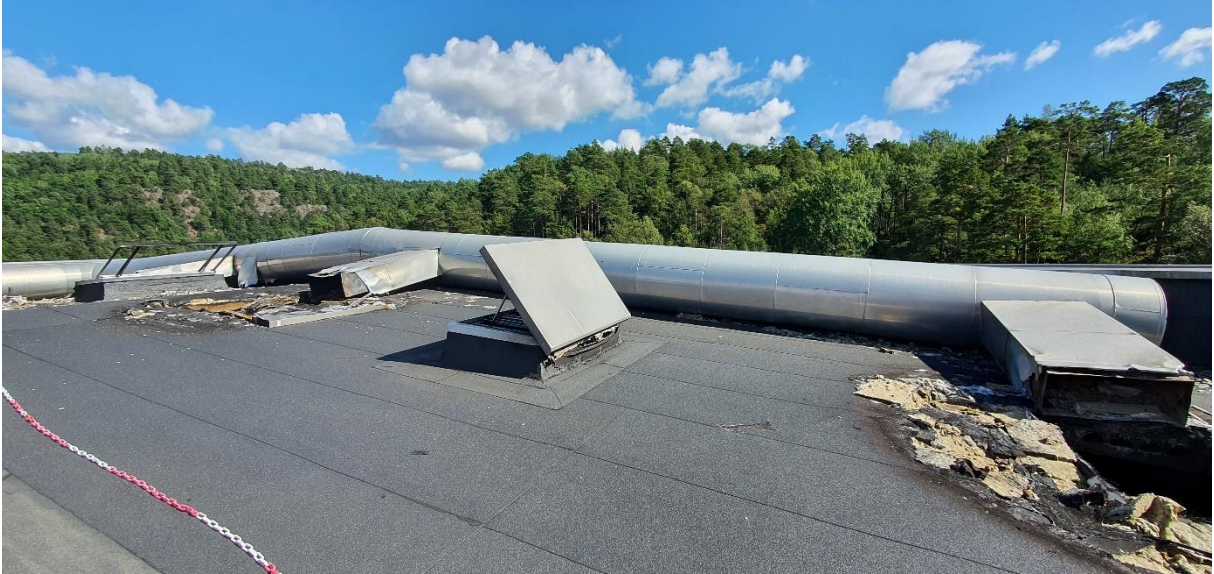
Figur 5-23: Påkoblingspunkt for luftesystem er ødelagt. Bilde fra 11. august.

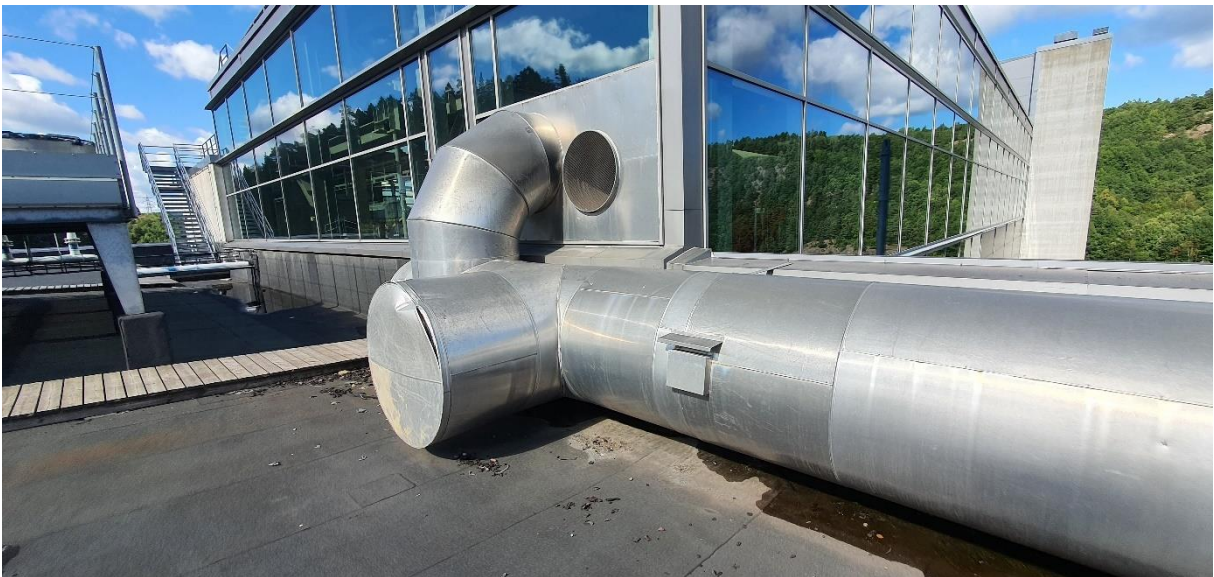
En luftekanal har skader som tyder på at den har blitt truffet av et prosjektil i høy hastighet. (Figur 5-24 - Figur 5-25). Det er mulig at prosjektilene har skrevet seg fra en lufteluke som ble slått opp, f.eks. den i Figur 5-26 der hele luken har blitt slått av innfestningen.

Figur 5-24: Skade på luftekanal (oversikt). Bilde fra 11. august.

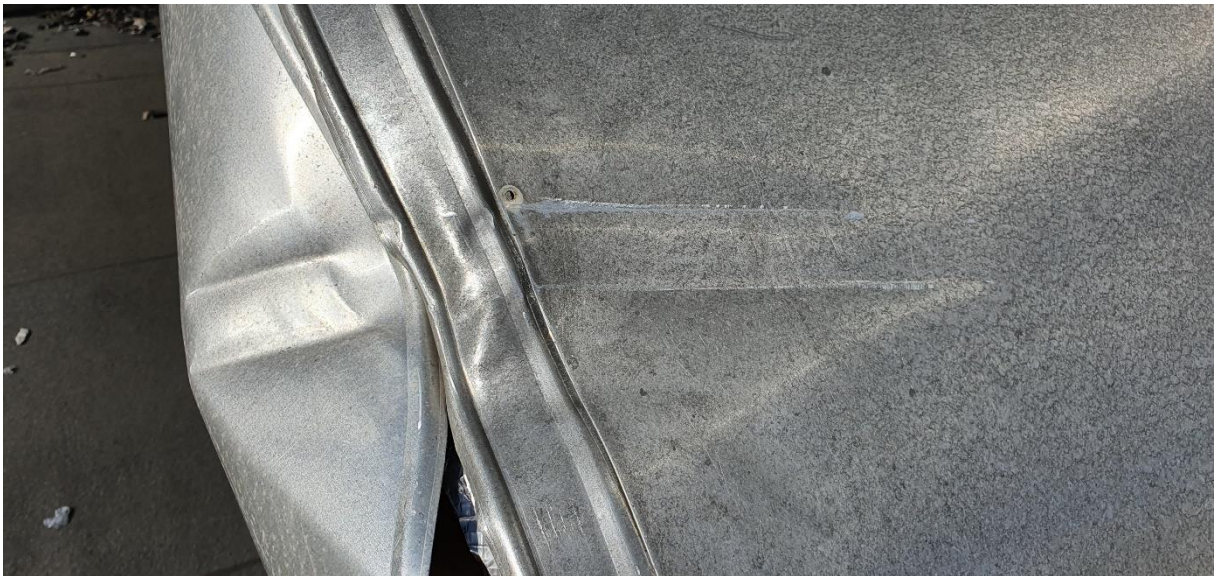
Figur 5-25: Skade på luftekanal (nærbilde). Bilde fra 11. august.

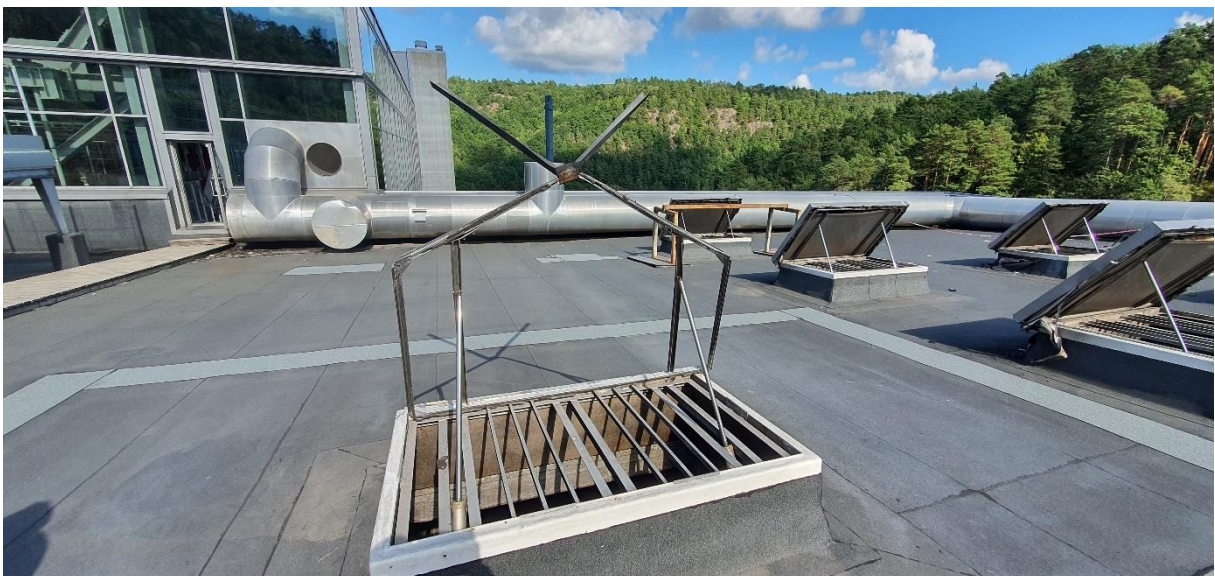
Figur 5-26: Mulig utgangspunkt for prosjektiler mot luftekanal. Bilde fra 11. august.

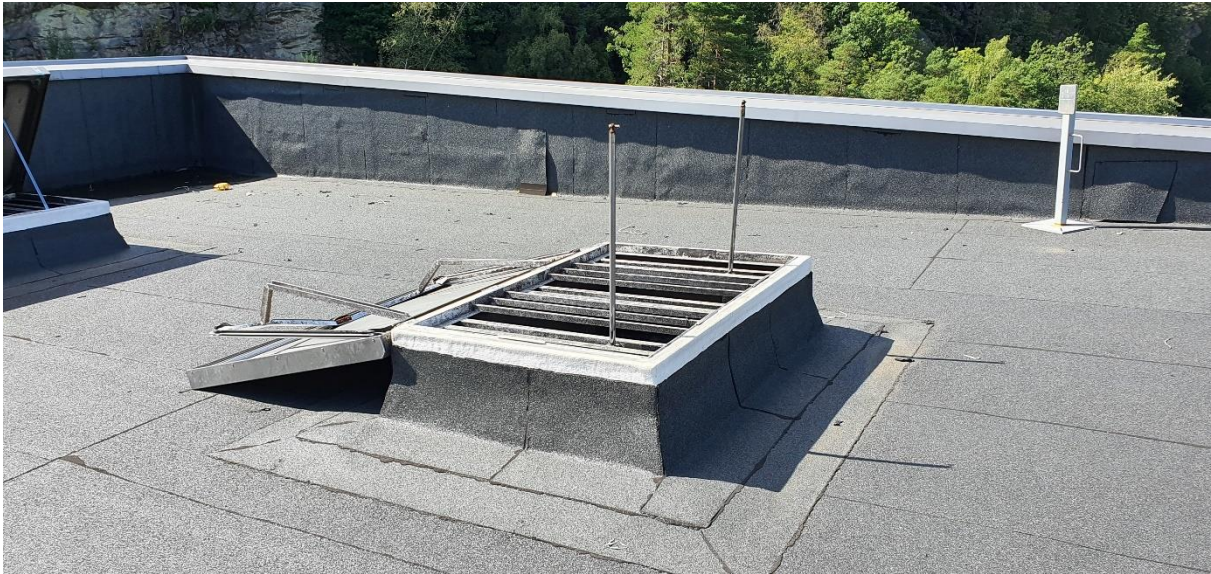
Nesten alle lukene er revet av festene sine (f.eks. Figur 5-27). Luken i denne figuren ligger i et hjørne av bunkeren, nær hvor eksplosjonen inntraff. Det er mulig den har sett høyere eksplosjonstrykk på grunn av trykkstagnasjon i hjørnet, men «naboene» som ligger nærmere hjørnet er intakt. Denne skaden er ikke nødvendigvis direkte forårsaket av trykket på luken mens den har vært lukket. Det virker mer sannsynlig at luken har blitt slått opp og at avrivningen har skjedd når luken har bråstoppet ved maks utslag på festene. Da vil en bevegelsesmengde som har bygget seg opp over tid mens luken har åpnet seg, bli «tatt ut» over en mye kortere periode. Dermed blir kreftene på innfestningen langt sterkere her enn mens luken er lukket.

Figur 5-27: Luke som er revet av innfestningen. Bilde fra 11. august.

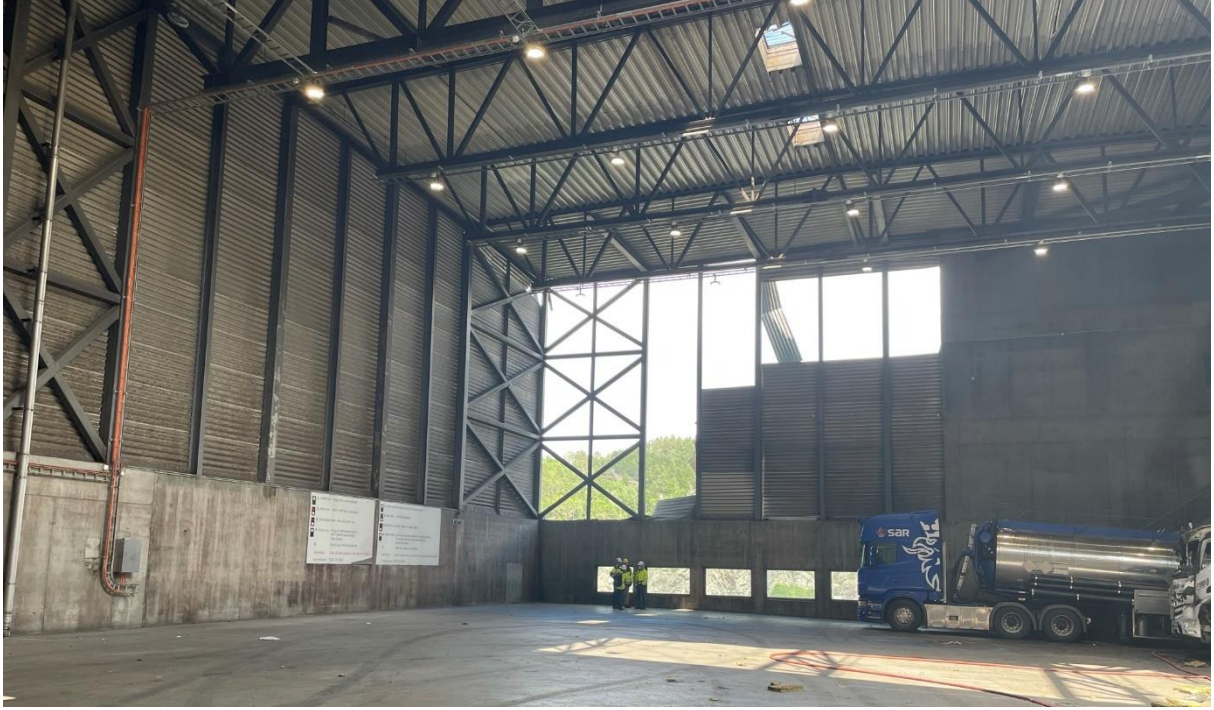
Figur 5-28: Utslåtte elementer i tømmehall. Bilde fra 25. juni.

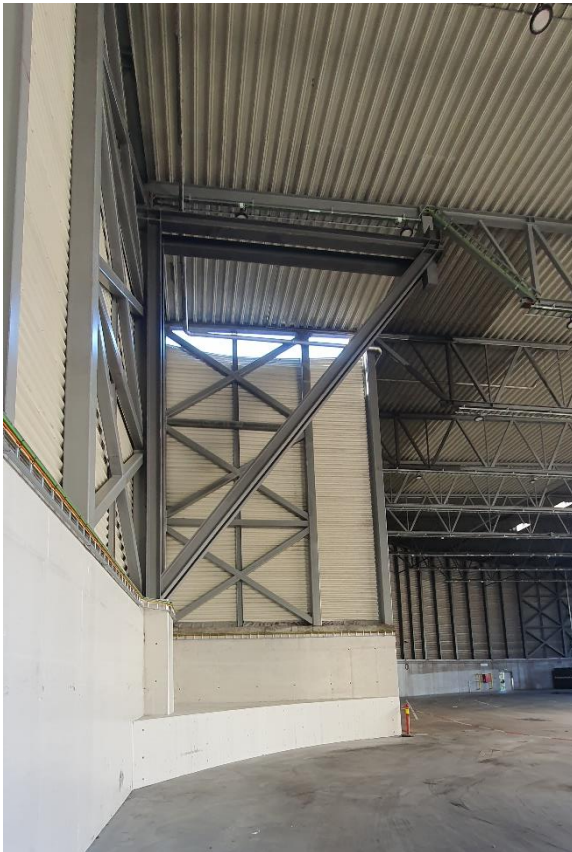
Figur 5-29: Glippe fra bøyde elementer sørvest i tømmehall. Bilder fra 11. august.

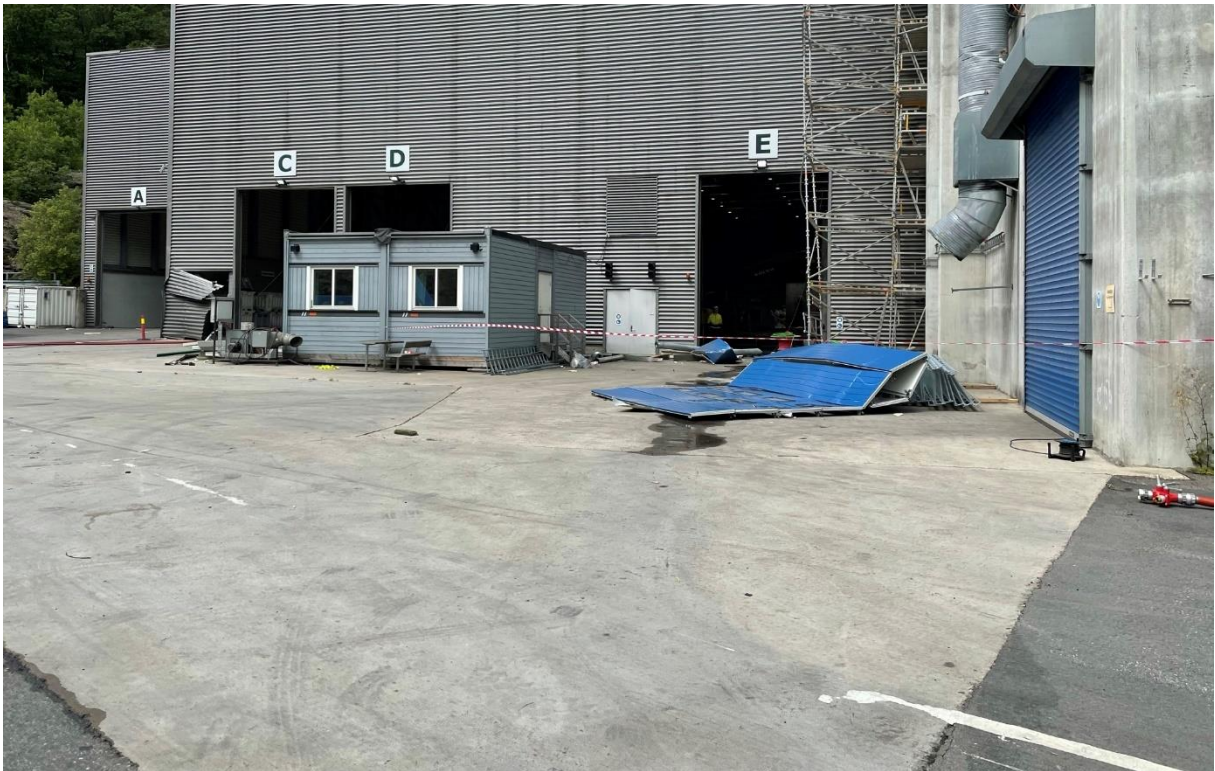
De beregnede trykkverdiene er lave, og det er sannsynlig at kraften som trengtes for å rive portene av hengslene, heller enn kraften som trengs for å kaste dem, er dominerende. Portene har relativt stort areal, og ca. 25-100 mbar vil være nok til å rive dem av hengslene. I tillegg er veggpanelet og stålkonstruksjonen kraftig deformert rett ved siden av port C.

Figur 5-31: Fire porter slått ut. Bilde fra 25. juni.
