Granskning av eksplosjon

Returkraft AS

Denne rapporten inneholder en granskning av en eksplosjon i bunkeren ved Returkrafts energigjenvinningsanlegg 24. juni 2021.

Returkraft – granskning eksplosjon

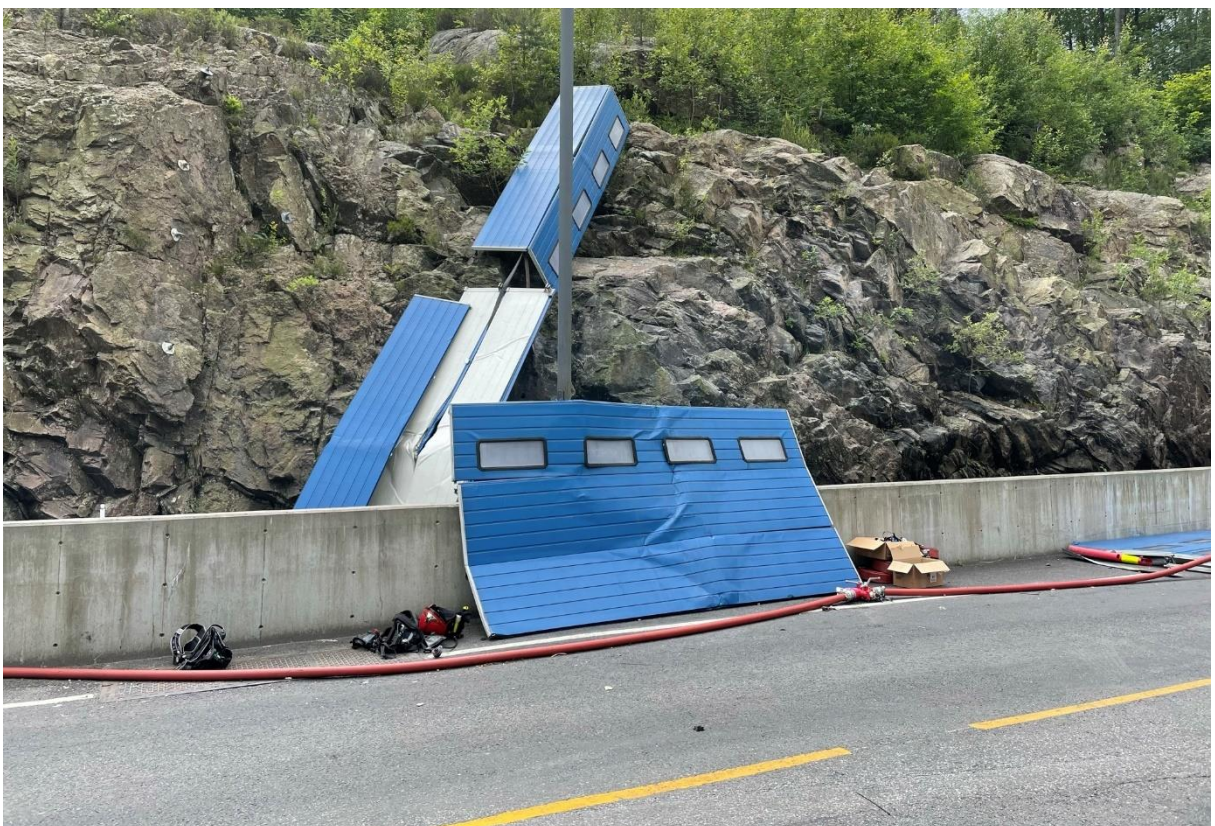
Der V_0 er initial fart, d er avstand, g er tyngdeakselerasjonen og θ er vinkelen fra horisontal. Dette gir en fart mellom 24 m/s (15 grader, 20 meter) og 16 m/s (45 grader, 15 meter). Fra overvåkingskameraer ser vi at det går ca. 15 bilder fra antennelse til portene flyr ut, dvs. ca. 2,1 sekunder. Hvis vi anslår ca. 0,6 sekund fra antennelse til eksplosjonen når sitt maksimum, og en avstand på 35 meter fra eksplosjonen til portene (100 ms med lydhastigheten), får vi at at eksplosjonstrykket virket på portene i ca. 1,4 sekunder. Portelementene er tynne stålplater med isolasjon imellom med en vekt på ca 32,6 kg/m². Å akselerere disse til 16 eller 24 m/s i løpet av 1,4 sekunder krever en akselerasjon på 11,4 eller 17,1 m/s/s, tilsvarende et trykk på 3,7 mbar eller 5,5 mbar, et trykk i samme størrelsesorden som estimert for taklukene. I vurderingen er det en god del usikkerhetsmomenter, bl.a. at portene ser ut til å ha truffet fjellveggen med en del gjenværende fart (dvs. at potensiell kastelengde ville vært lenger enn 25-30 meter). Portene kan også ha overført en god del energi til bygget før de løsnet (sprekker i betongen kan tyde på dette).

Figur 5-32: Noen porter ble slått ut med nok kraft til å treffe fjellveggen, 25-30 m unna. Bilde fra 25. juni.
