# Evalueringsrapport

Hardangervegen 669,  
Lone i Bergen kommune  
7. august 2021

Bergen brannvesen sin evaluering  
etter brannen i Hardangervegen  
669 den 7. august 2021.

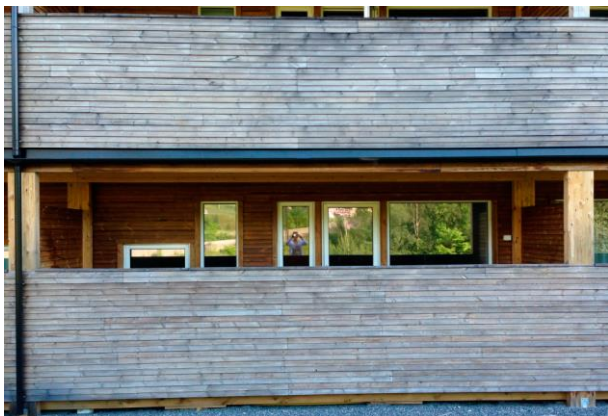
Fasade mot sørvest (balkonger) er utført i uklassifiserte konstruksjoner. Balkongene er bygget med søyler, bjelker, bjelkelag/dekker og rekkverk i tre. Det samme gjelder skillevegger (ikke ført helt opp til dekket) mellom balkongene. Trekledning på rekkverk og der det er trekledning på fasader er av typen Kebony<sup>5</sup>.

Figur 1: Foto tatt av byggesaksavdelingen under befaringsforbindelse med søknad om ferdigattest.
