Brann- og
redningsetaten

Evaluering

Brann i Nedre Foss gård/ Nordre gate 2

30.12.2015

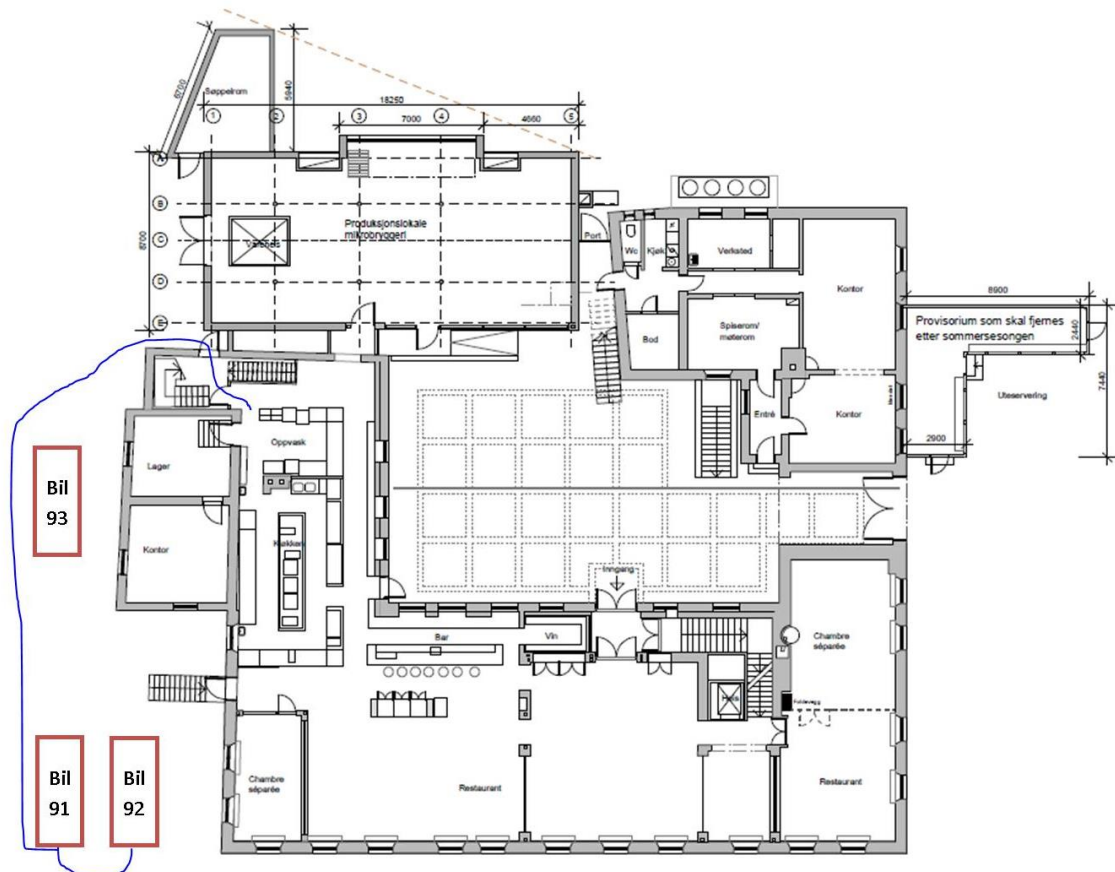
Bilde 1 Normalutlegg fra bil 91 lagt inn på kjøkkenet via inngang i 1. etasje.

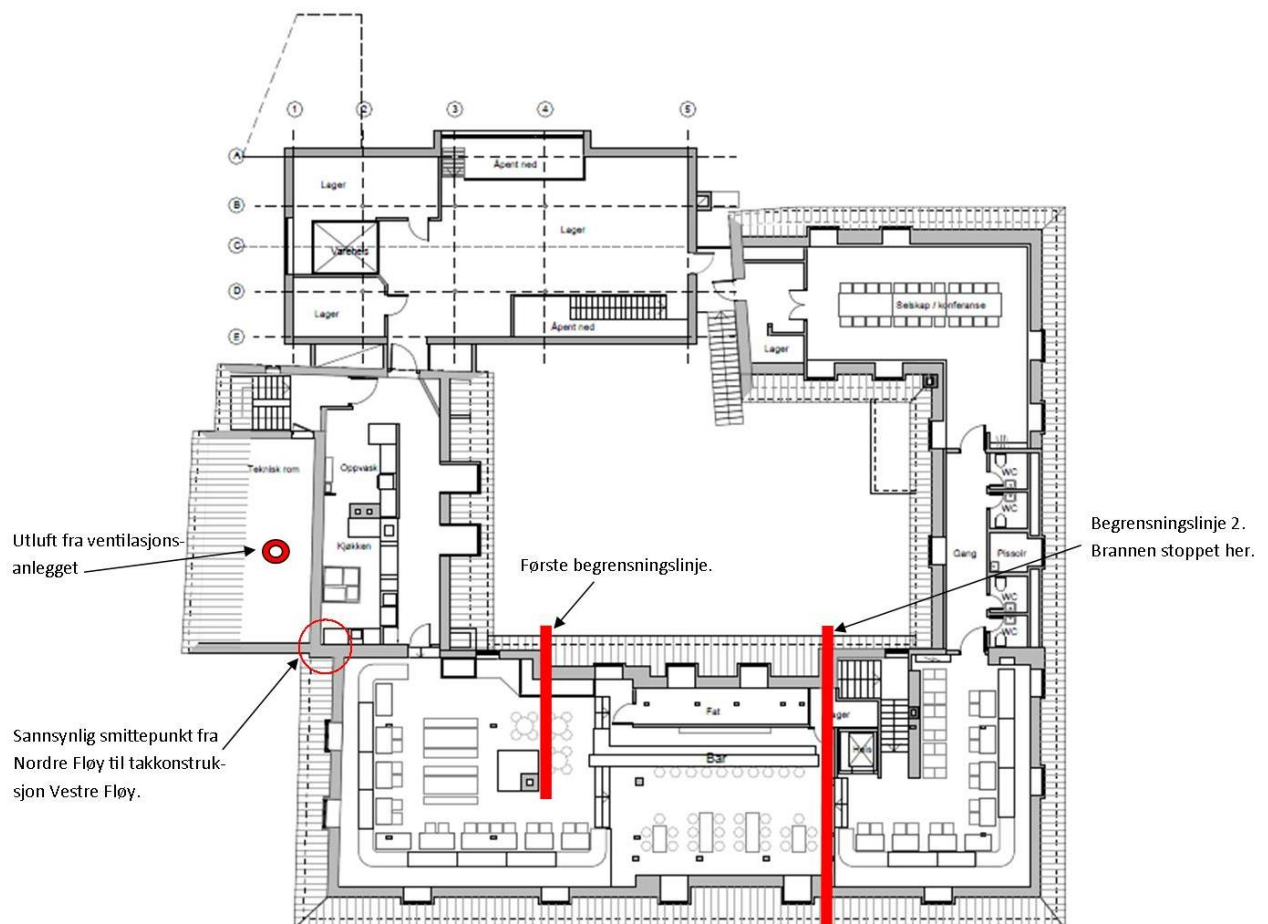
Etter ca. 5 minutter innsats, observerte mannskap i kurv på bil 93 at det gløder rødt rundt ventilasjonshatten (se Bilde 2, markert rødt i teknisk rom). Røykdykkere inne i bygget observerte hverken brann eller røyk.

19:56:43	Fagleder Brann melder om brannspredning til Vestre Fløy.	Brannspredning fra Nordre til Vestre Fløy foregikk mest sannsynlig i punktet markert på Bilde 2 (tegning over 2. etasje). Nettvideo fra VGTV viste røykdykkere i arbeid mot senter av taket, men liten innsats mot smittepunkt.

Bilde 2 Oversikt over spredning og begrensningsslinjer

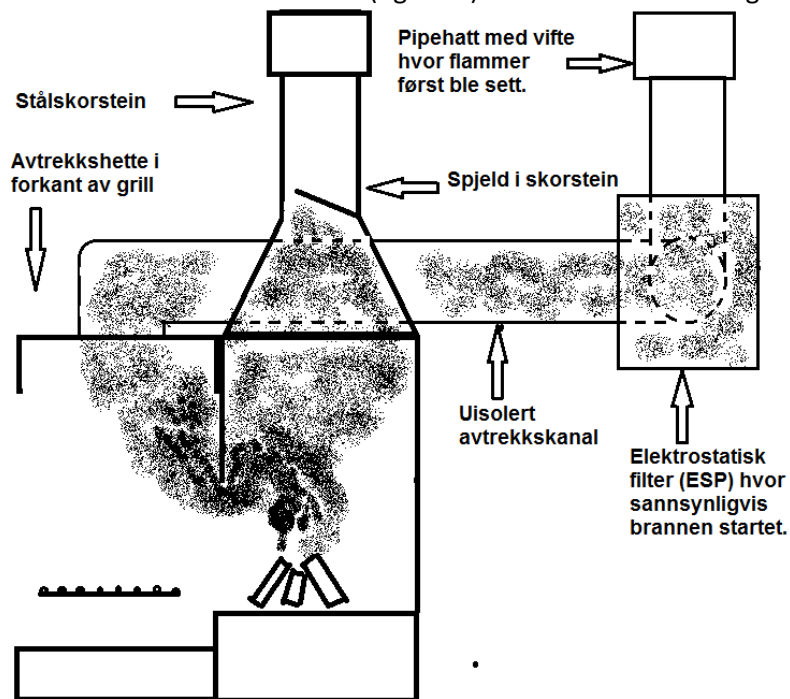
Ut ifra beskrivelse fra ansatte om at det var dårlig avtrekk fra ildsted/grillen som var i bruk, samt undersøkelser av skorstein og avtrekkskanaler fra kjøkken, er sannsynligvis brannårsaken antennelse av røykgasser og/eller fett i avtrekkskanaler fra kjøkkenavtrekk plassert i fremkant av grillene. Røyk og partikler som skulle gått opp i stålskorstein har mest sannsynlig blitt ledet ut i kjøkkenet på grunn av lukket eller delvis lukket spjeld i skorstein. Kjøkkenavtrekk plassert i fremkant av grillene, som er beregnet for stekos, fett og kun små mengder røyk, har derfor blitt utsatt for større mengder røyk, gasser og varme, og sannsynligvis også gnister. Fettfiltrene i disse avtrekksnettene ble en stund også fjernet for vask mens det pågikk fyring/grilling. Dette avtrekksystemet hadde montert et såkalt elektrostatiske filter plassert inne på teknisk rom. Kassetten med disse filterne hadde skader som tyder på at det har skjedd en eksplosjon eller forpufning inne i denne. Dette kan ha skjedd ved at uforbrente gasser som har blitt ledet inn i avtrekksystemet har blitt antent av en gnist i det elektrostatiske filteret. Det vises til skisse under (figur XX) for nærmere forklaring.

Bilde 3 Prinsipp snitt for grillene med avtrekk og skorstein.
