RAPPORT BANE 2022/07

*Brann i lokomotiv på Sarpsborg stasjon,
Østfoldbanen 2. oktober 2021*

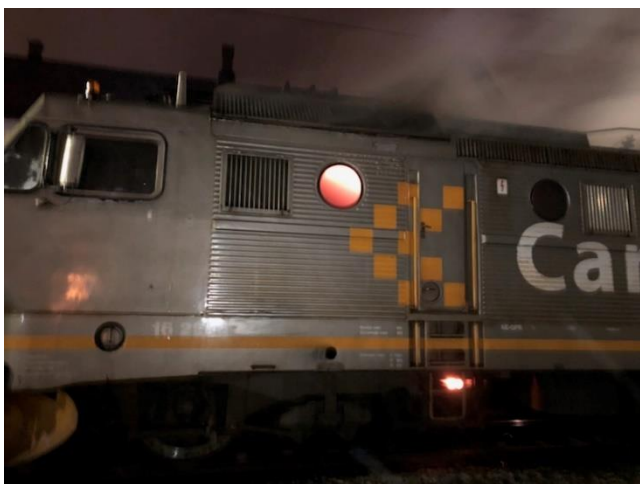
Figur 2: Brann i EL 16-2206. Foto: CargoNet AS

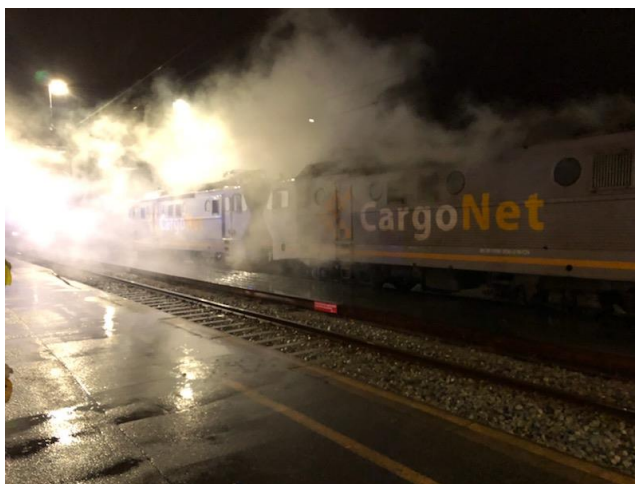
Figur 3: Brann i EL 16-2206. Foto: CargoNet AS

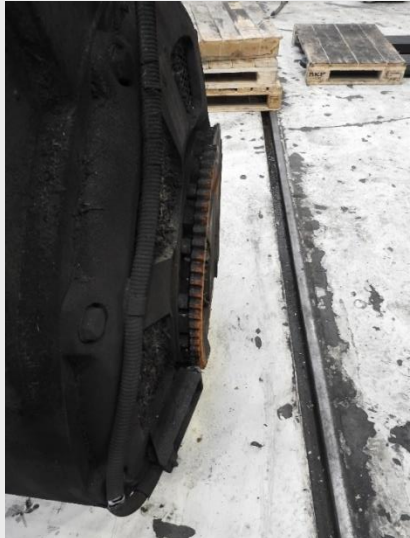
<p>Figur 6: Forskyvning av rotor sideveis. Foto: CargoNet AS</p>
<p>Endedeksel hadde blitt presset utover av rotor slik at dekselet bulte ut og gav sprekkdannelse, figur 7.</p>

<p>Figur 7: Endedeksel elmotor. Foto: SHK</p>

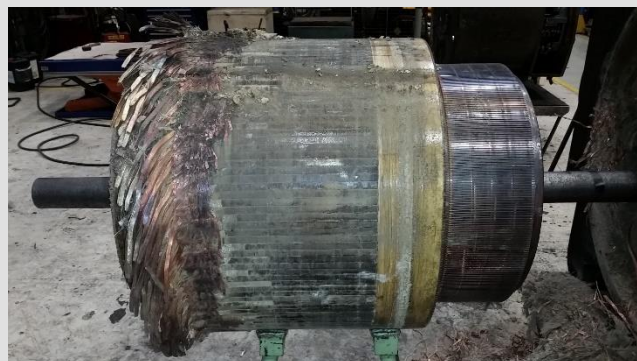
Figur 9 viser skadene ytterst på rotoren. Innover på rotoren var skadene mindre, som indikerer at bandasjebruddet startet ytterst på rotoren.

Figur 9: Rotor med skadete viklinger.
Foto: CargoNet AS

Undersøkelser av lokomotivet etter brannen har vist at brannen mest sannsynlig startet på grunn av et brudd i bandasjen på rotoren i motor 2. Bandasjebruddet har ført til kontakt mellom rotor og stator, og denne skaden har utviklet seg. Ved åpning av motor var lagerflater fine og fremstod som normale. Ved overtagelse av lokomotivet i Mölndal, mot Oslo, var motor 2 på lokomotivet innkoblet. Ved større stigninger, da det var behov for mer pådrag, falt høyspentbryteren ut, og dette kan ha skjedd på grunn av kortslutning mellom rotor og stator i motoren.

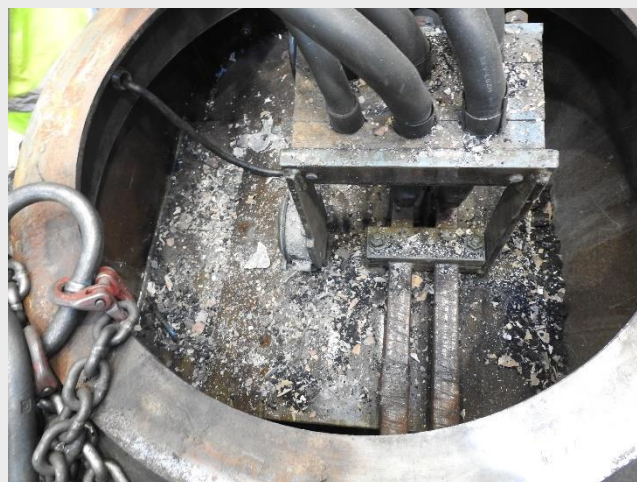
På toppen av motoren var det noe nedfall av blant annet maling. Nedfallet er vist på figur 10. Det ble ikke funnet større fragmenter eller tegn til varmgang på toppen av motoren.

Figur 10: Topp elmotor. Foto: SHK

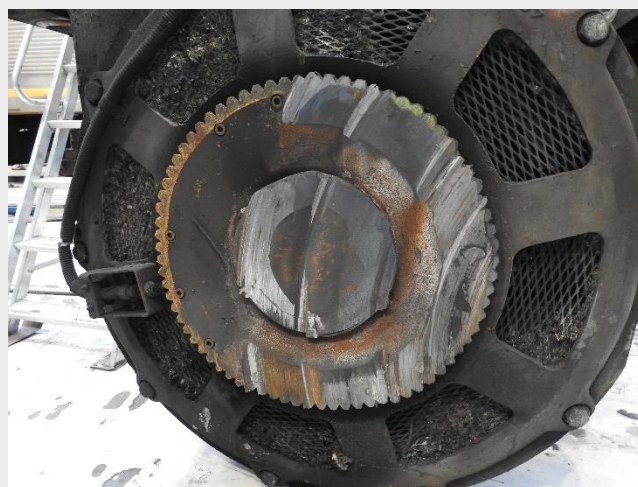
På grunn av at rotoren ble presset utover oppstod det kontakt mellom tannhjulet for hastighetsgiveren (figur 12) som er montert på utsiden av motoren og innersiden av hjulet. Ved transport inn i verkstedet var hjulene låst av kontakten med tannhjulet.

Blå farge i slitasjen er tegn på at det har vært utviklet varme på grunn av friksjon mellom tannhjul og hjul.

Slitasjen ytterst på tannhjul viser at det har rotert i starten. Slitasjemerkerne på midten av tannhjulet viser at det så har stanset og stått stille, samtidig som hjulet på lokomotivet har rotert.

Figur 12: Tannhjul for hastighetsgiver. Foto: SHK

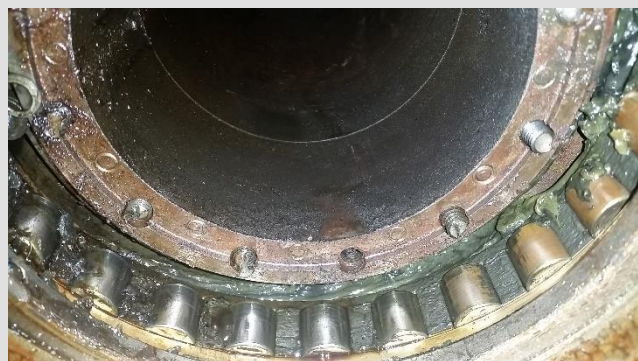
Lagerflater i motor og på aksling viste ingen store merker eller sår som kan tyde på lagerhavari.

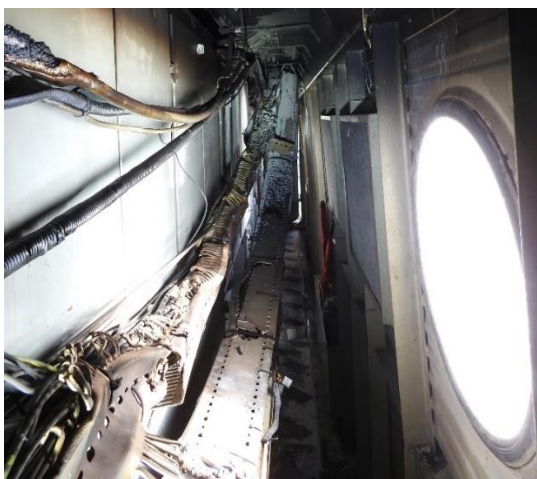
Ved første befaring etter brannen ble det observert skader etter brann innvendig i maskinrom i taket ved ventilatorsjaktene. Det ble også funnet brente kabler som hadde ramlet ned, vist i figur 18 og figur 19. Det ble også observert påvirkning av høy temperatur på boggiramme, hjul og på undersiden av gulvet. Figur 20 viser en skisse over lokomotivet der det mest brannskadde området er markert i rødt. Den havareerte motoren, posisjon 7, er også markert med rødt.

Figur 18: Brente kabler i maskinrom. Foto: SHK

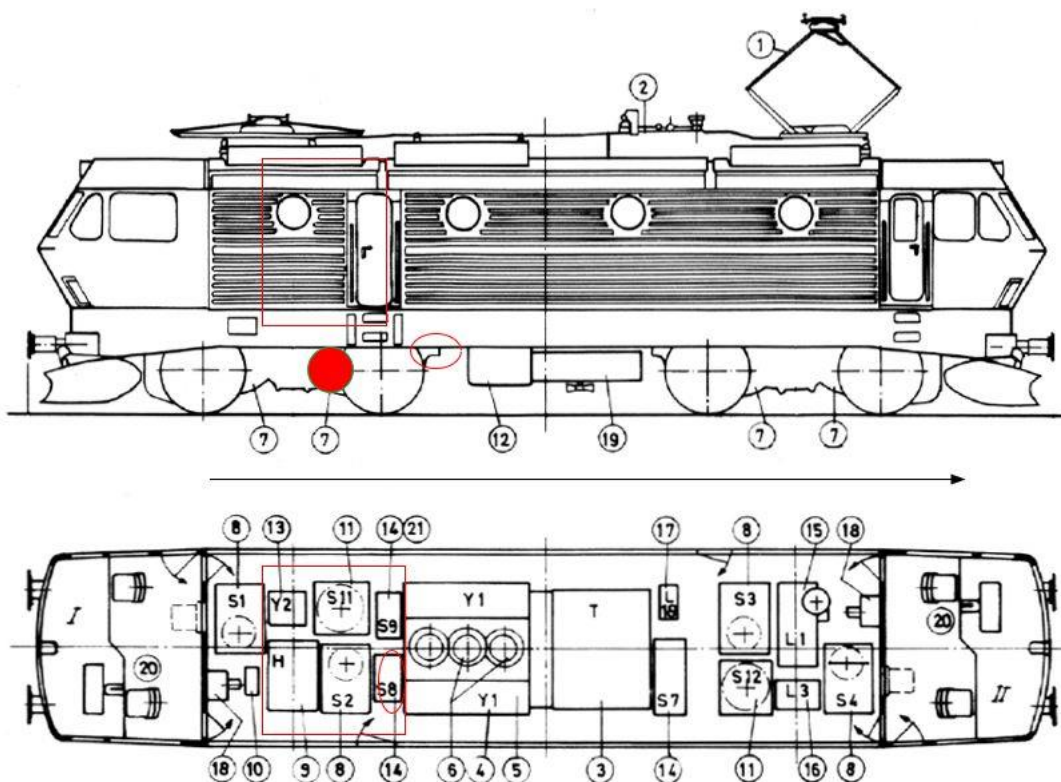
Figur 20: Typetegning av EL 16, markering viser område som var mest skadet av brann. Illustrasjon: CargoNet AS med markering av SHK
