# *Evaluering etter brannen hos Revac i mai 2018*

*Oppdrag for Vestfold Interkommunale  
Brannvesen IKS*

*1. november 2018*

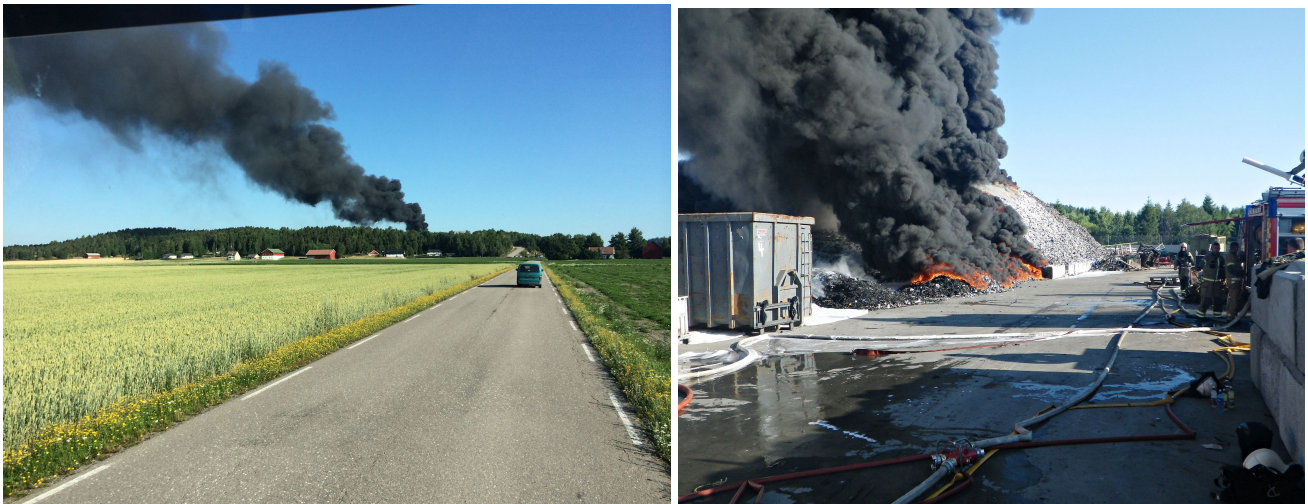
Ved brannen på Revac sitt anlegg på Linnestad i Re i juli 2014 var det en stor haug med sammensatt innhold utendørs som brant.

Bilde: VIB - Fra Revac-brannen 2014

Avrenning av forurenset slukkevann medførte den gang forurensning til miljøet rundt. Det er utløp fra Revacs anlegg og videre til Vesleelv (lokalt: Bjunebekken). Bekken leder videre til Storelva. Videre går vannveien til Aulivassdraget, Ilene naturreservat og ut i Byfjorden i Tønsberg.
