Revidert 6. april 2021

RAPPORT OM EKSPLOSJONEN I ANDØYFARET 15  
I KRISTIANSAND DEN 15. JUNI 2020

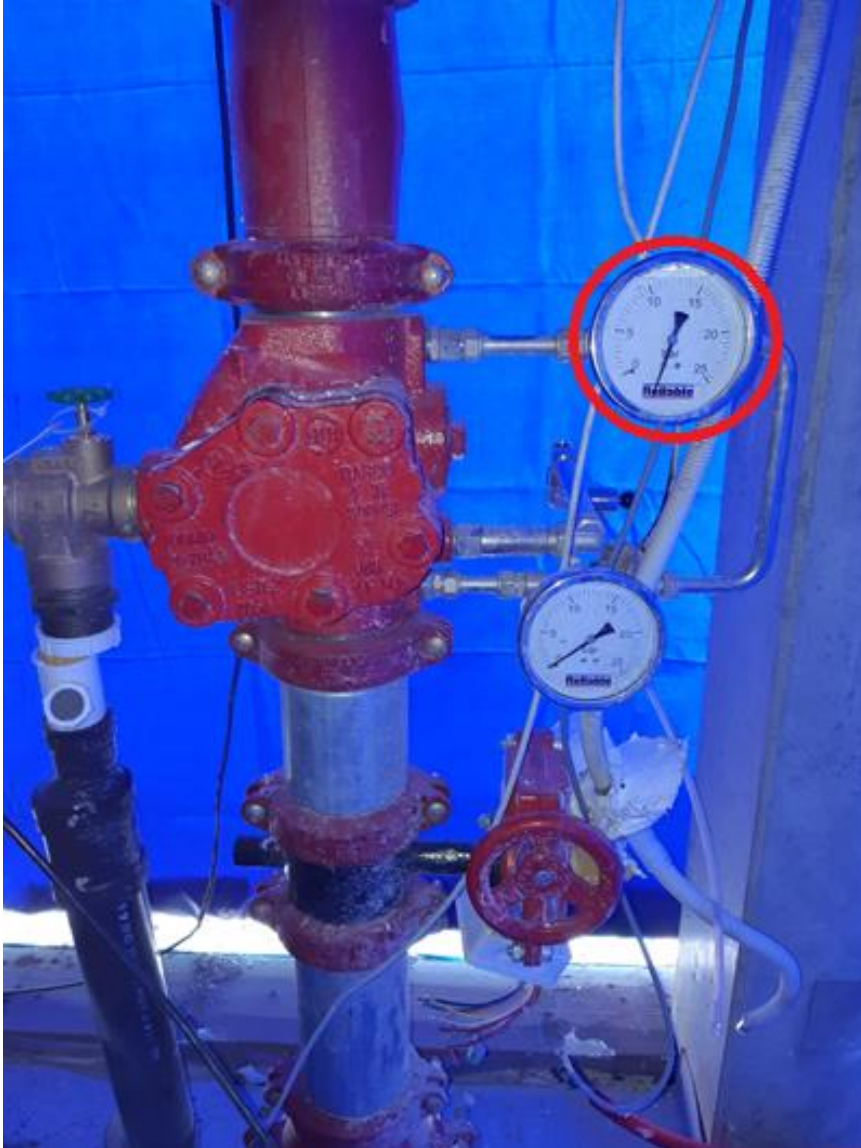
Når rørlegger kommer, observerer han at manometeret som viser hvilket trykk det er i selve anlegget, at nålen på manometer har passert skaleringen i selve manometeret som slutter på 25 bar (bildet under ble tatt ca. en uke etter hendelsen og viser med tanke på avstand på selve manometer at nålen står på ca. 30 bar). Normaltrykk er ca. 7 bar.

*Bilde 1 Kontrollventilsett med manometer*

Rørlegger oppfatter at manometer fremstår som ødelagt. Som et ledd i arbeidet med å skifte manometeret bestemmer rørlegger seg for tømme sprinkleranlegget. Rørlegger står i teknisk rom og observerer tømningen. Så plutselig eksploderer rommet med en blåaktig farge.

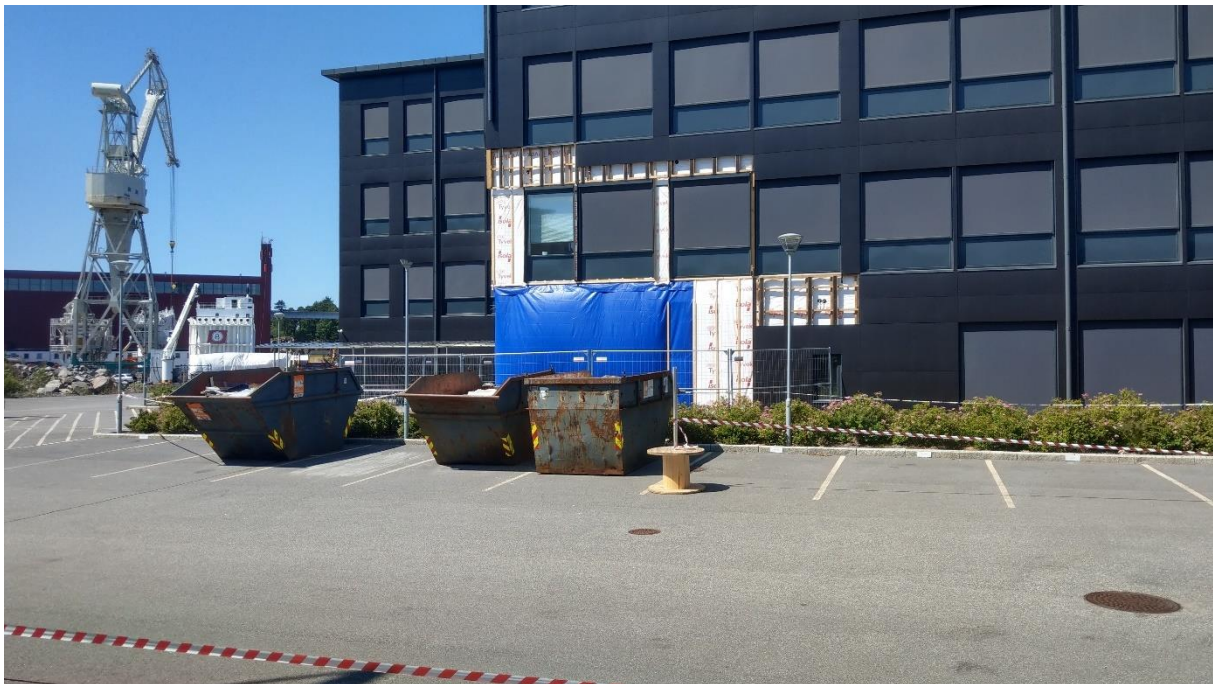
Som bilder i media og under viser, fikk bygget store skader. Ytterveggene rundt teknisk rom der sprinklersentralen stod, ble bokstavelig blåst vekk.

Bilde 2 Bilde fasade

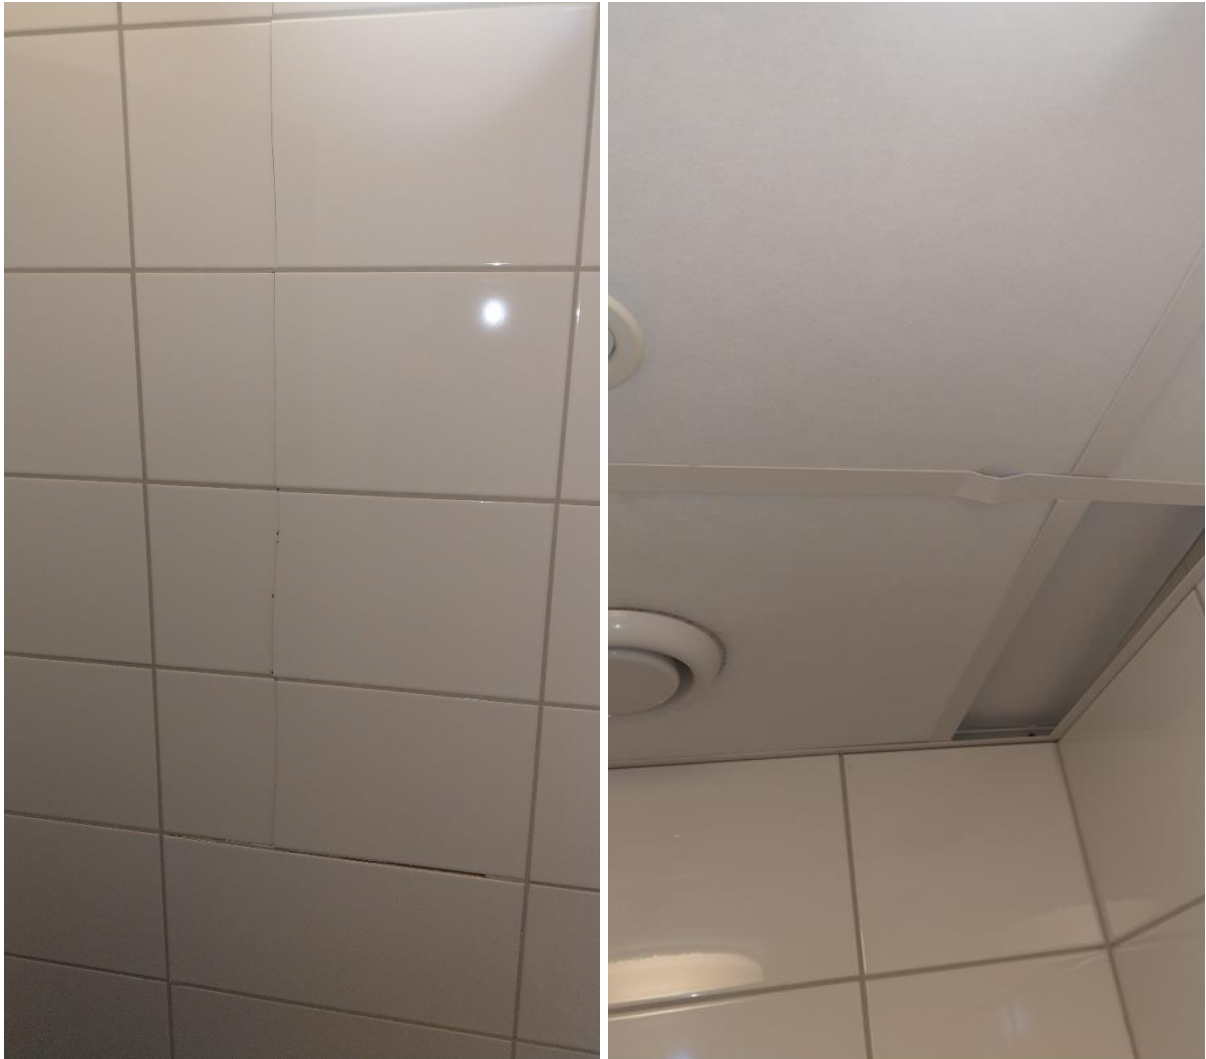
Selv langt inne i bygget var det betydelig skader og merker etter eksplosjonen, som illustrerer kraften i eksplosjonen.

*Bilde 3 og 4 Skader fliser bad og himling*

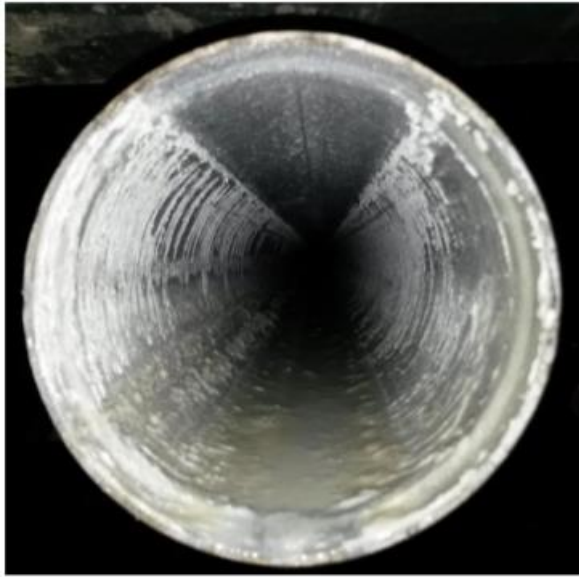
Siden sinken avgir elektroner raskere enn selve stålet, fungerer den som offerkatode, frem til sinken har blitt brukt opp. Dessverre viser nå all erfaring, at sinken i luftfylt-delen forsvinner først (se bilde under).

*Bilde 4 Forsinket galvanisertrør etter nedtapping på annet anlegg*
