Granskingsrapport

Rapport	
Rapporttittel Rapport etter granskning av brann på Mongstad 3.7.2022	Aktivitetsnummer 001902062

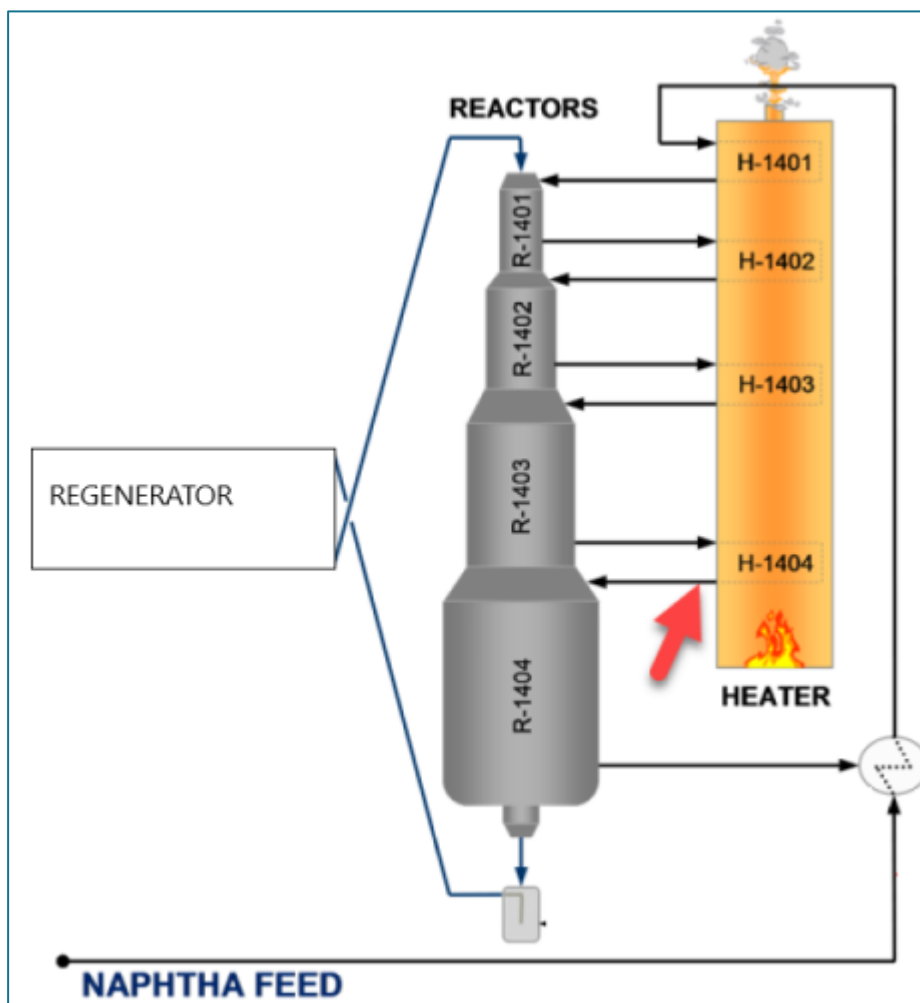
Figur 3 Prinsippkisse reaktor og ovner, med lekkasjested angitt Kilde: Equinor – presentasjon i åpningsmøte

rør (1310-PG-14-0204) mellom siste trinn i ovnen (heater H-1404) og inn på reaktorseksjon fire (R-1404), se Figur 3. På dette stedet er trykket normalt ca. 8 bar, og temperaturen i røret ca. 520 °C. Pilen i figuren indikerer hvor brannen oppstod.

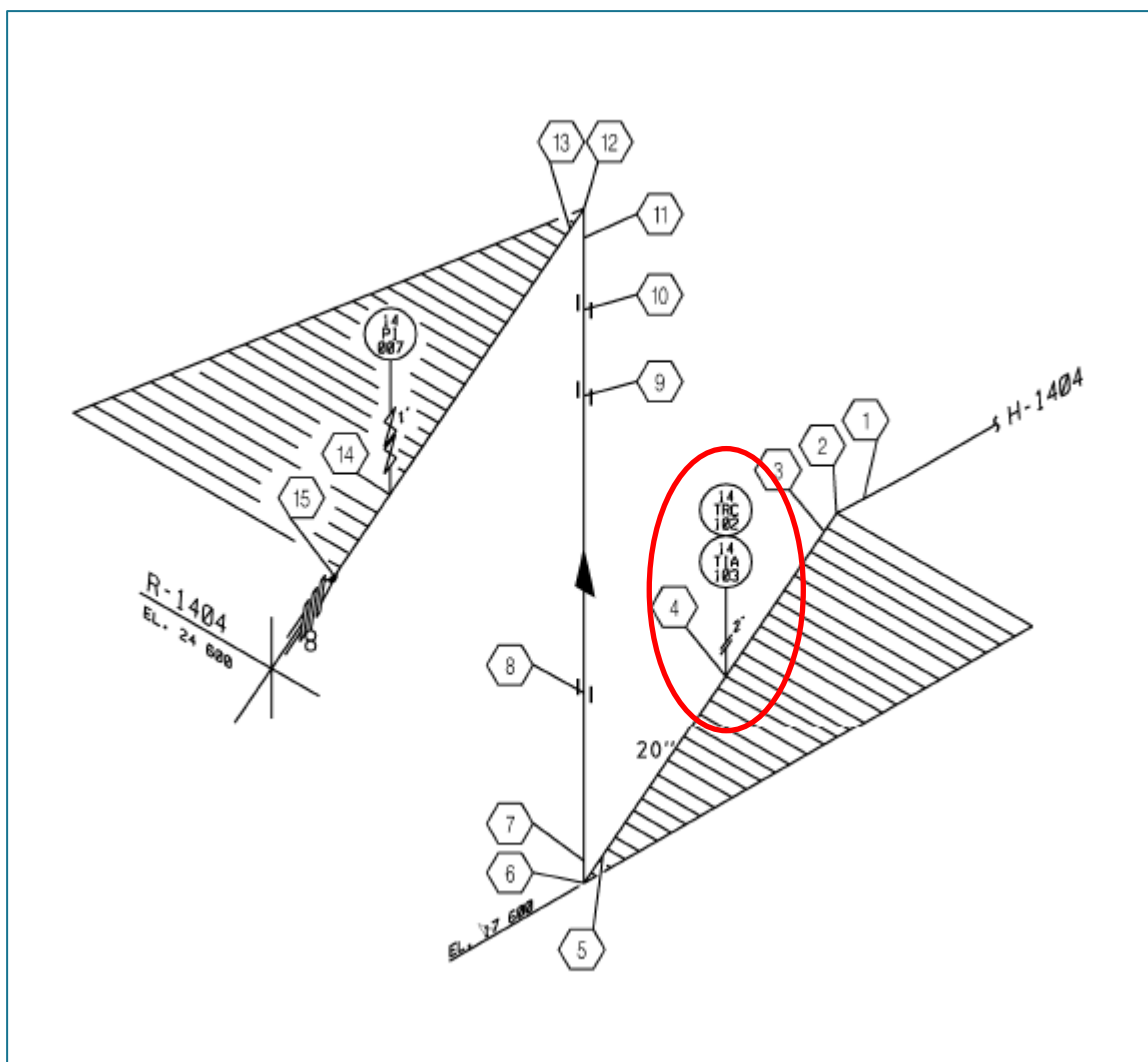
Figur 8 Utdrag fra en av tegningene vedlagt arbeidspakken. Termolomme-flens markert. Kilde: Equinor

180 mm tre lags isolasjon i mineralull og kapsling i SS316. Det gis ingen informasjon om termolomme-flens (0 antall T-forbindelser). Tegningsunderlaget vedlagt i arbeidspakken viser imidlertid termolomme-påsticket (14TRC102/14TIA103).

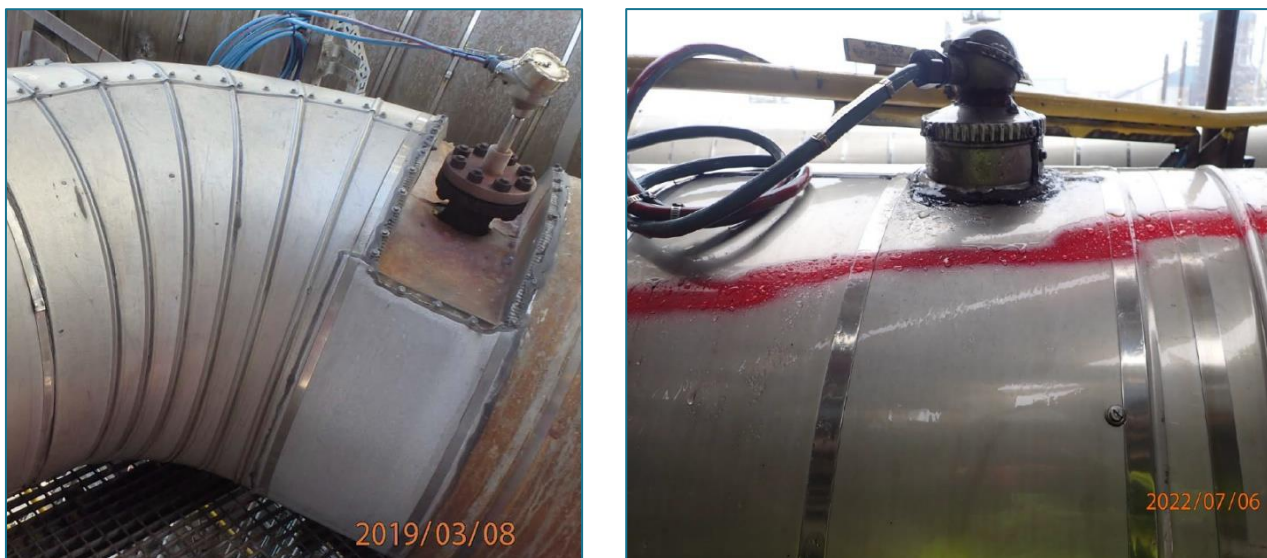
I følge Norsok R 004, utgave 1 februar 2009, kapittel 4.2, som er Equinors tilviste standard, skal isolasjon som ligger inn mot flenser på rørsystem og utstyr avsluttes slik at bolter kan løsnes og fjernes uten å skade isolasjonen. Minste avstand fra flens til nærmeste isolerte del skal være lik boltlengden pluss 25 mm. Den aktuelle flensen var bygget for kort i forhold til nevnte krav. Avstand mellom bolter og rør er for kort til å gi plass til isolering og boltetrekking. I tillegg var den aktuelle flensen fullstendig isolert, se Figur 10.

Granskingen har vist at alle termolomme-flenser på rørstrekk mellom reaktor og overer ble isolert inne under jobben i 2019. Dette er ikke i henhold til etablerte krav om at

flenser ikke skal isoleres, som omtalt i kapittel 4.4.1, men dette ble ikke fanget opp. Bilder av linjene fra før 2019 viser at disse flensene tidligere ikke var påført isolasjon.

Figur 10 Bilder som viser termolommer på linjer mellom reaktor og ovner med og uten isolert flens. Foto: Equinor

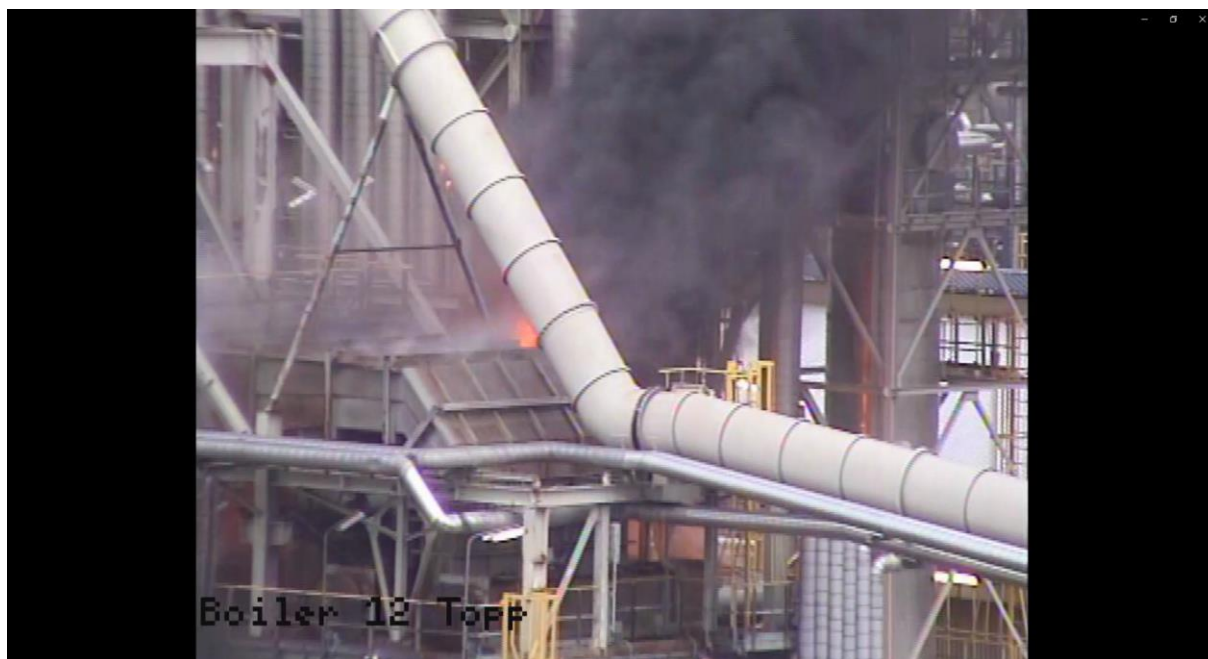
En uteoperatør som befant seg på bakkenivå ved et feltkontor i nærheten av det aktuelle området observerte et blink og påfølgende flammer, og varslet umiddelbart kontrollrommet om hendelsen via radio. En automatisk branddetektor ga alarm omtrent samtidig som kontrollromspersonell så flammer på kamera som var rettet mot A-1400. Kontrollromsoperatørene var ikke klar over nøyaktig hvor brannen kom fra, men så at det var høye flammer oppe i reaktorområdet. Film fra brannen, samt observasjoner fra personell i området, viser at flammene kan ha vært 10-15 meter høye i starten.

Figur 12 Bilde av brannen fra CCTV-film. Kilde: Equinor

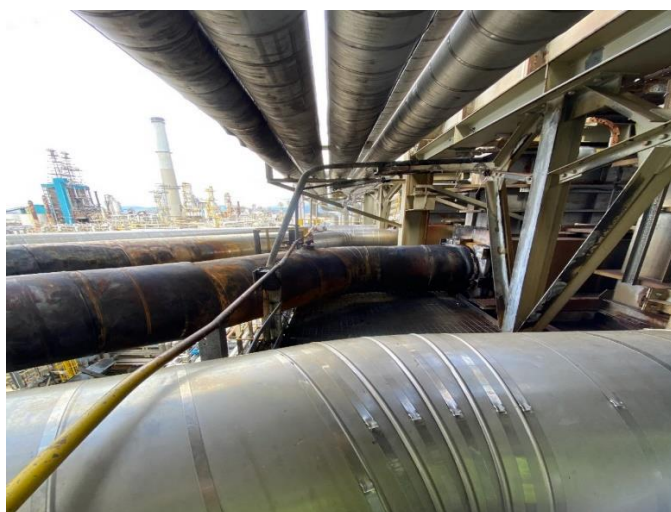
Figur 13 Bilde av brannområde, termolomme hvor brannen oppsto ses midt i bilde. Kilde: Equinor.

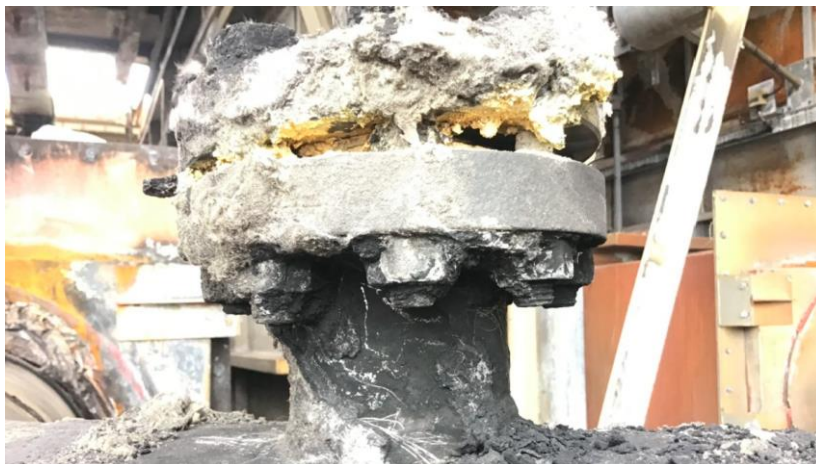
Figur 14 viser 2" termolommefflens etter branntilløpet. Kilde Ptil

Den direkte årsaken til brannen var lekkasje av selvantennelig hydrogenrik nafta, trolig på grunn av tap av forspenning i boltene til termolommefflens med påfølgende flensåpning for temperaturelement 14-TE-102, som måler temperaturen i rørstrømmen mellom ovn H-1404 og reaktor T-1404, ref kapittel 7.2.1.

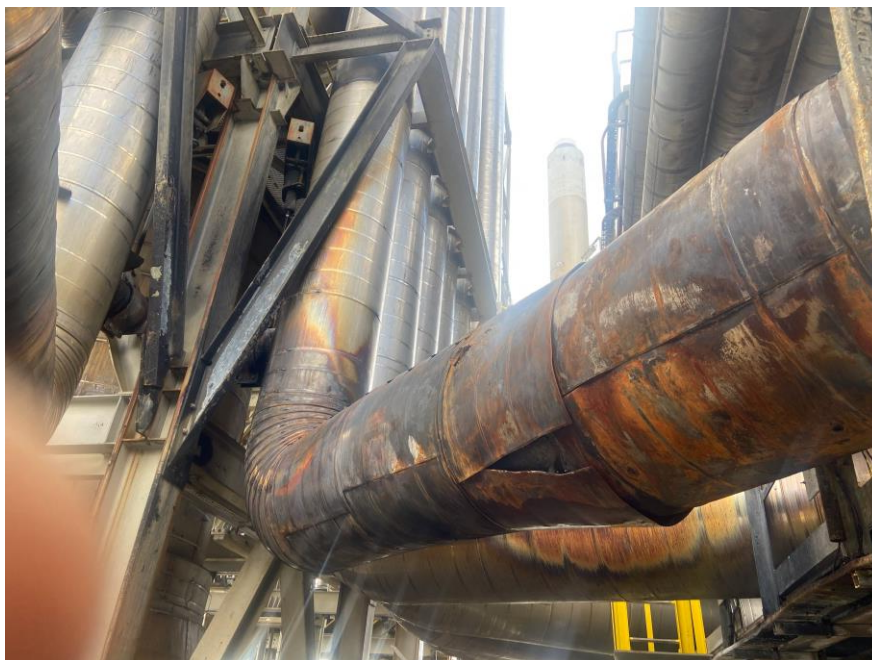
Figur 15 Bilde som viser hull i mantling, hvor brannen sannsynligvis har vært mer intens, men det har brent både utenfor og på innsiden av mantling. Kilde: Equinor

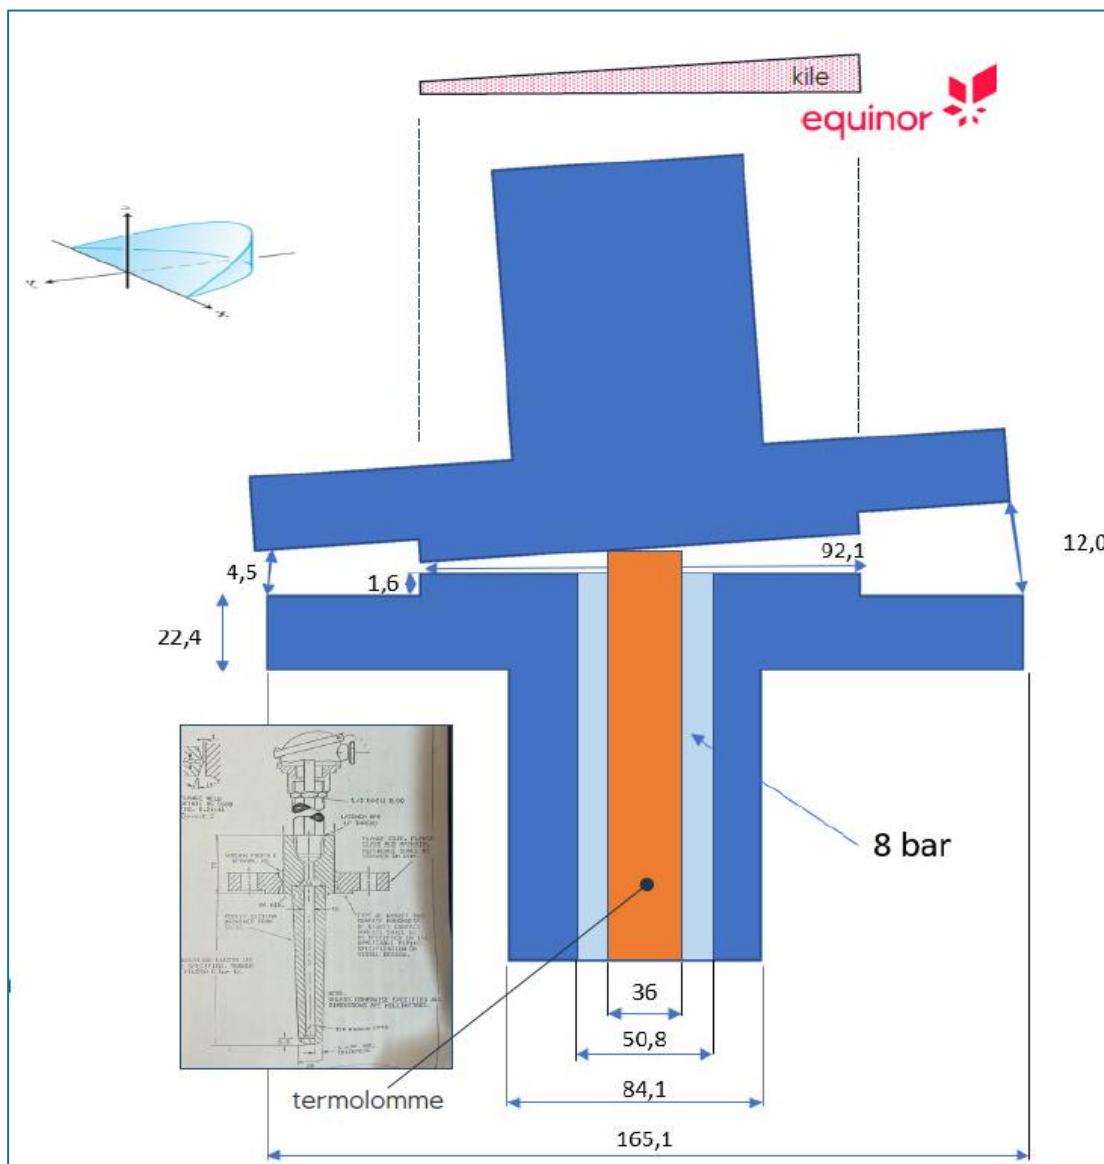
Figur 16 Figur som lekkasjeberegningen har tatt utgangspunkt i. Laget av teknologisenteret i Equinor

Vi baserer våre vurderinger på beregninger utført av Equinor sin sikkerhetsavdeling på Rotvoll. De har tatt utgangspunkt i lekkasje fra skjev flens med kileformet åpning, se Figur 16. Beregningsprogrammet Phast, utviklet av DnV, er brukt for beregning av lakkesjerate og gasspredning.

Beregningene viser at lekkasjen trolig har hatt en masserate på ca. 0.55 kg/s. Raten er bestemt utfra det største begrensende areal, angitt som tverrsnittsarealet i røret, gitt en termolomme plassert midt i røret.

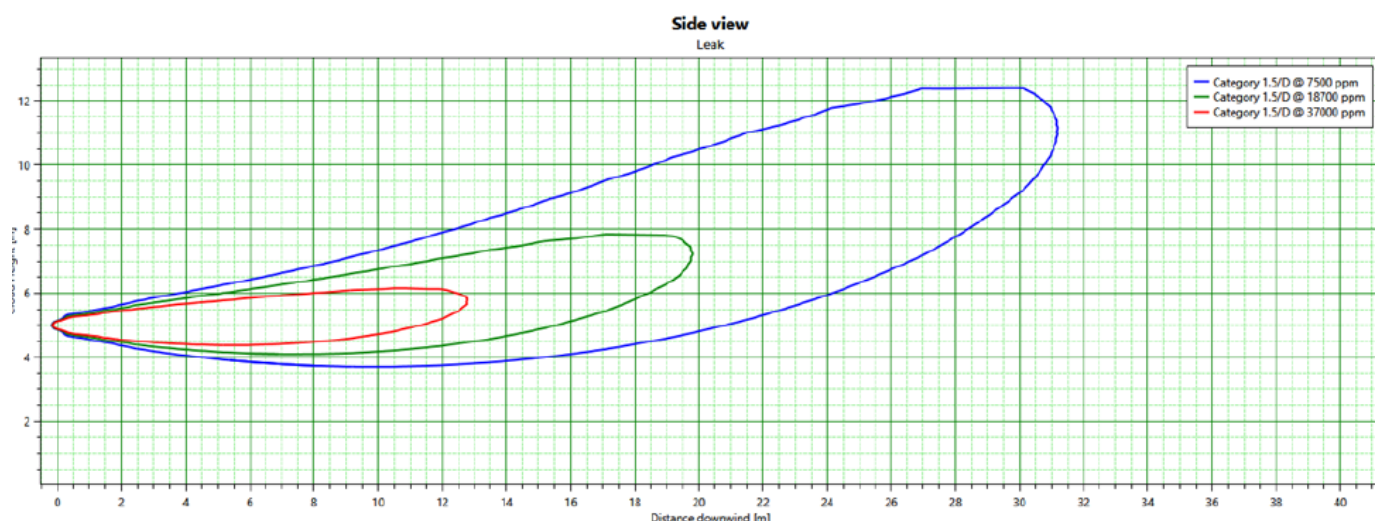
Figur 17 Gasspredning - til sammenligning. Kilde: Equinor teknologisenter

Figur 17 viser sidesnitt av gasskonsentrasjon til en *ikke-antent* uhindret gassky. Blå=20% LEL, grønn=50% LEL og rød=100% LEL, hvor nedre flammegrense av blanding i luft er 100% LEL

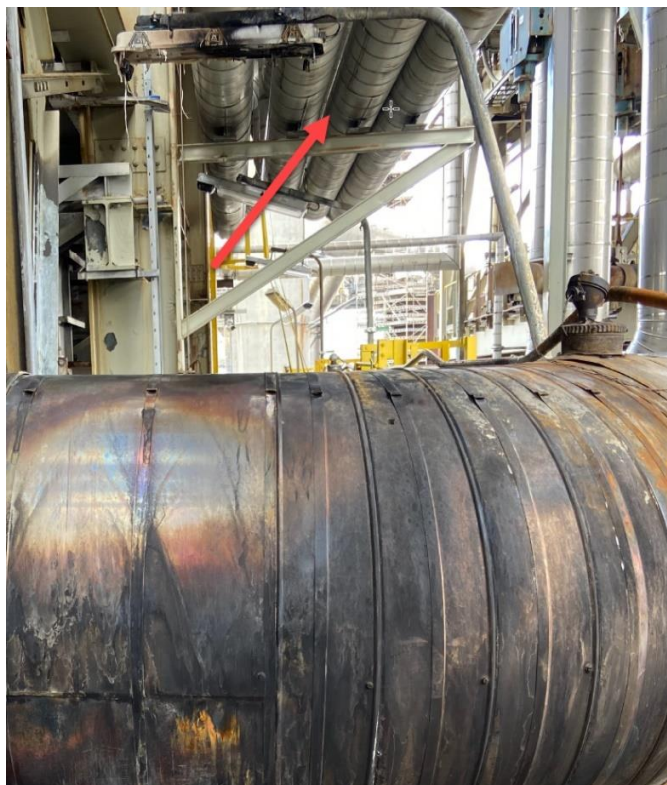
Basert på vurderinger av de forskjellige lagene av isolasjon på rørlinjer berørt av brannen har de konkludert med at ingen av rørene har blitt direkte eksponert for temperaturer over 1000 °C over tid, på grunn av forutsetningen om at isolasjonen inn mot rørlinjen da ville ha smeltet, noe som ikke er blitt observert.

Figur 18 Bilde som viser PG-14-0204 og overliggende rørgate rett over lekkasjepunktet. Kilde Equinor

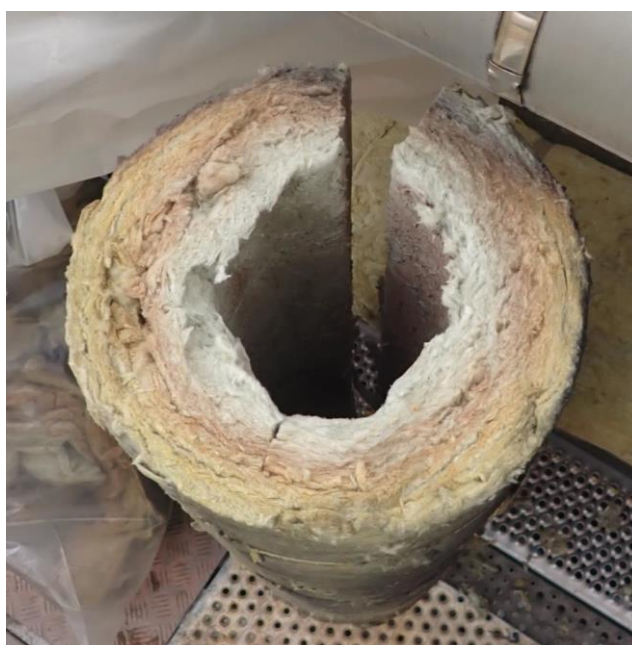
Figur 19 Tverrsnitt av brannpåvirket varmeisolasjon for overliggende rørlinje PL-13-0718. Bilde: Equinor
