Rapport om brannen ved Hotel Caledonien, Kristiansand 5.9.86

Utarbeidet av Direktoratet for brann- og eksplosjonsvern
og Statens bygningstekniske etat

Januar 1987

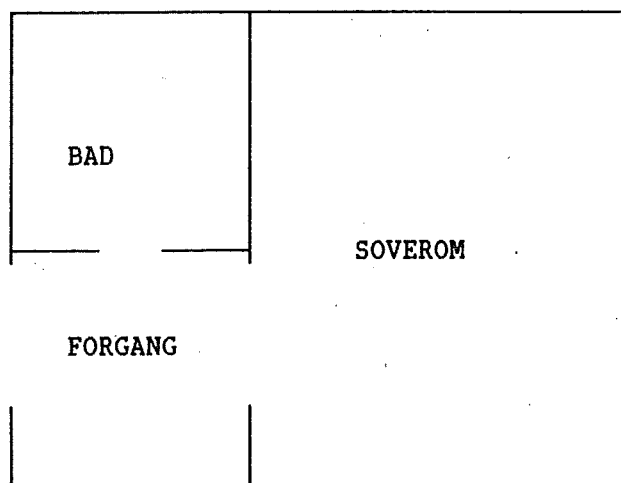
Skisse:

Gjesterommenes areal var ca 19 m² hvorav ca 6 m² utgjorde forgang og bad.

Vegger mellom gjesterommene var av betong med tapetserte overflater. Veggene hadde finert brystning rundt hele soverommet. Tak i gjesterom var etasjeskille i betong med malt overflate. På bad var nedforet himling av fuktbestandige trefiberplater.

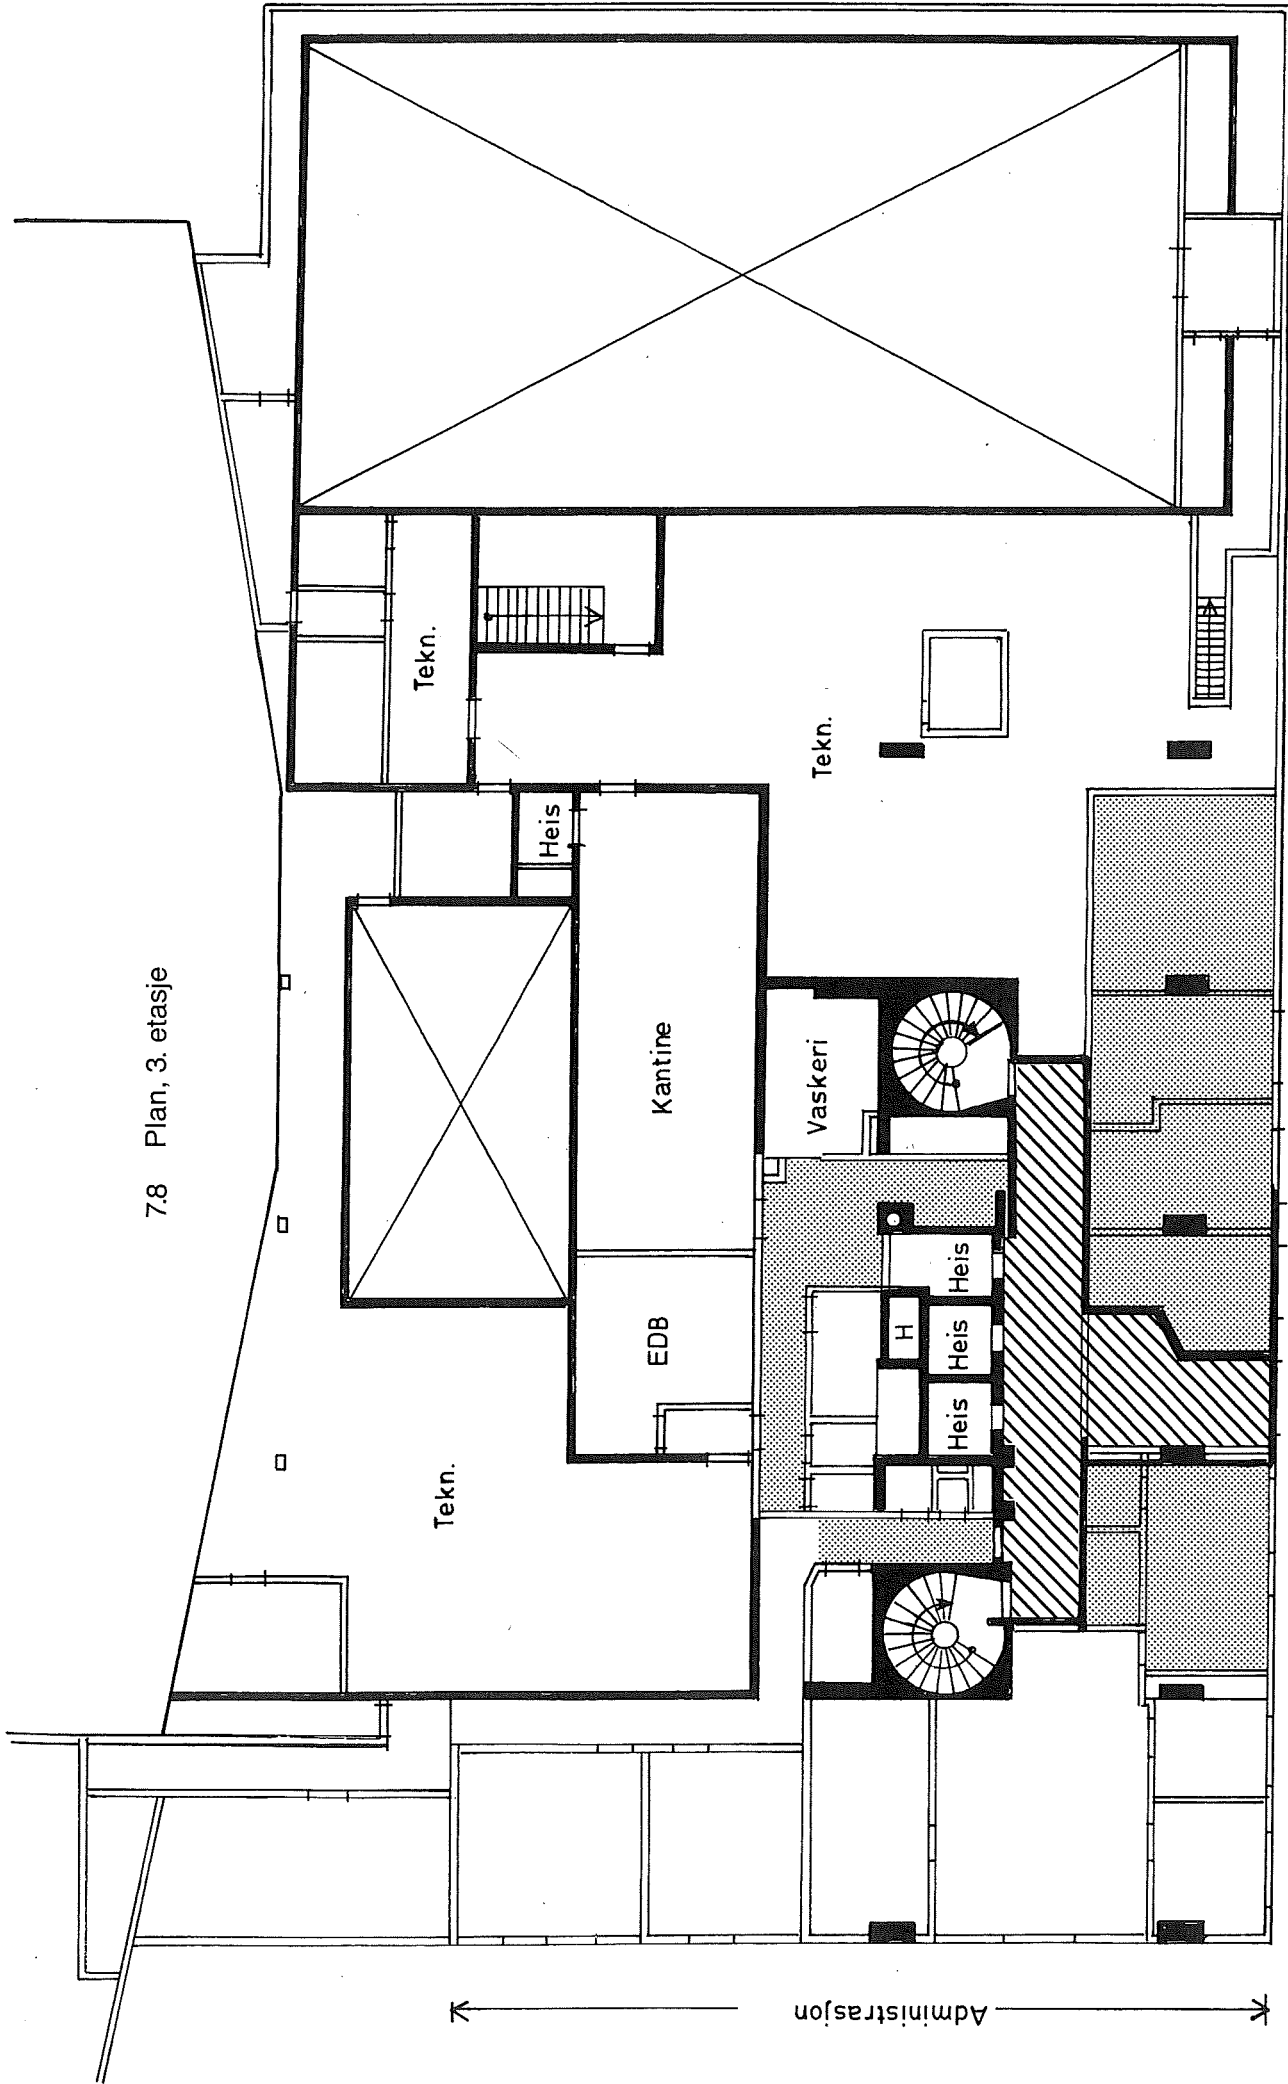
7.8 Plan, 3. etasje

Etter noe tid spredte brannen seg videre til kontorene i 3. etasje langs et nedløpsrør for takvann, hvor tetningen omkring røret var mangelfullt utført.
