Granskning av eksplosjon

Returkraft AS

Denne rapporten inneholder en granskning av en eksplosjon i bunkeren ved Returkrafts energigjenvinningsanlegg 24. juni 2021.

Returkraft – granskning eksplosjon

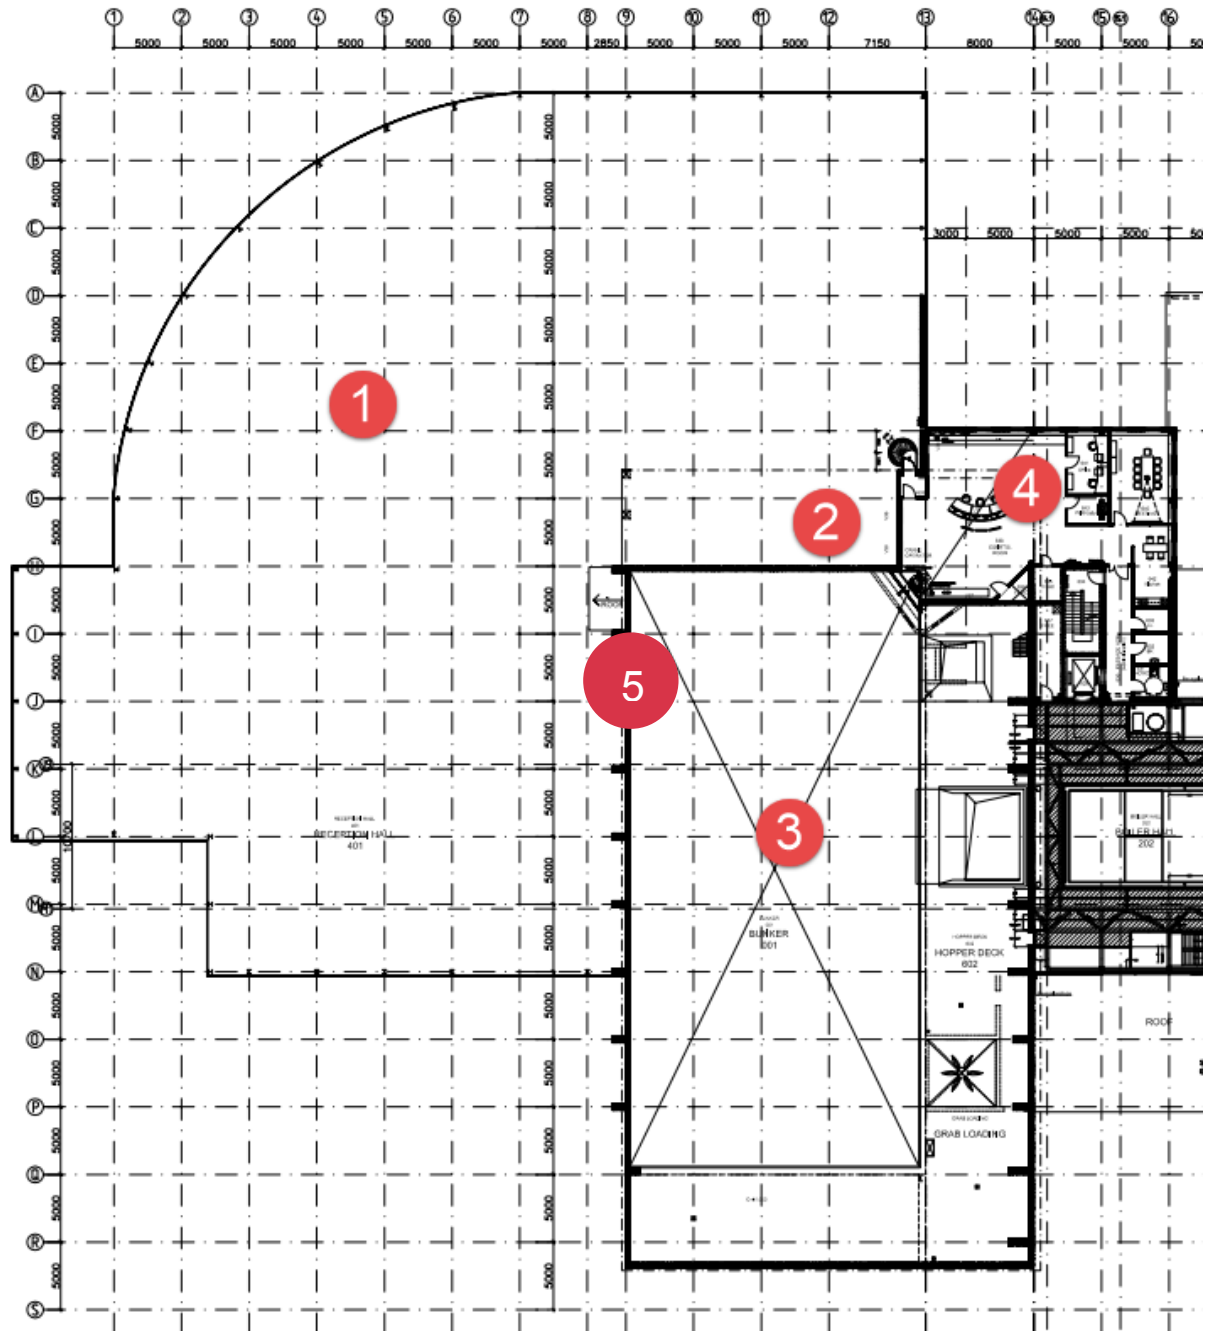
Figur 5-1: Oversikt over mottakshall(1), tømmeluker (2), bunker (3), kontrollrom (4) og skråslisk (5).

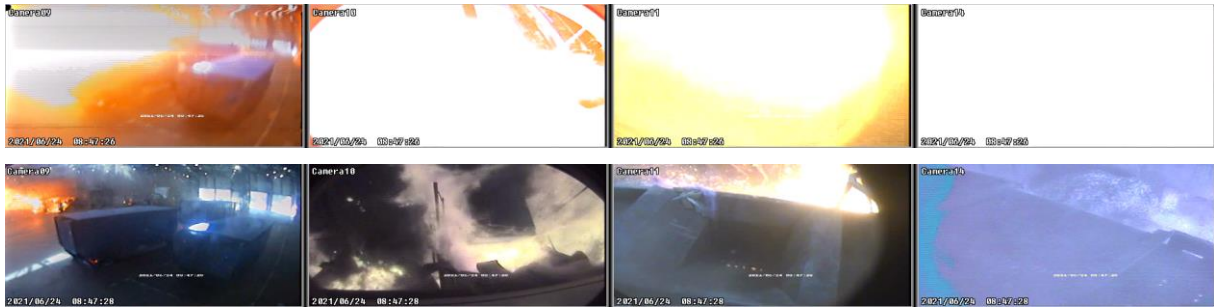
Figur 5-7: Fra venstre: Kamera 9, 10, 11 og 14. Øverste rekke er bilder mindre enn et sekund etter tenning, nederste rekke er to sekunder etter tenning.

Eksplosjonen sender brennende gass opp i tømmehallen. Denne flashbrannen varer i rundt et sekund. Etter dette vedvarer en brann rundt bilene som leverer væske i tømmeluke 1 og 2. Bilen i tømmeluke 2 har levert væske og er tom eller nær tom når eksplosjonen skjer. Rundt denne ser det ut til å være en brann som varer i ytterligere 3 sekunder etter at flashbrannen er over. Bilen i tømmeluke 1 tømmer fortsatt væske ut etter at brannen rundt bilen i tømmeluke 2 er slukket; væsken som helles ut fra bilen i tømmeluke 1 står i brann.

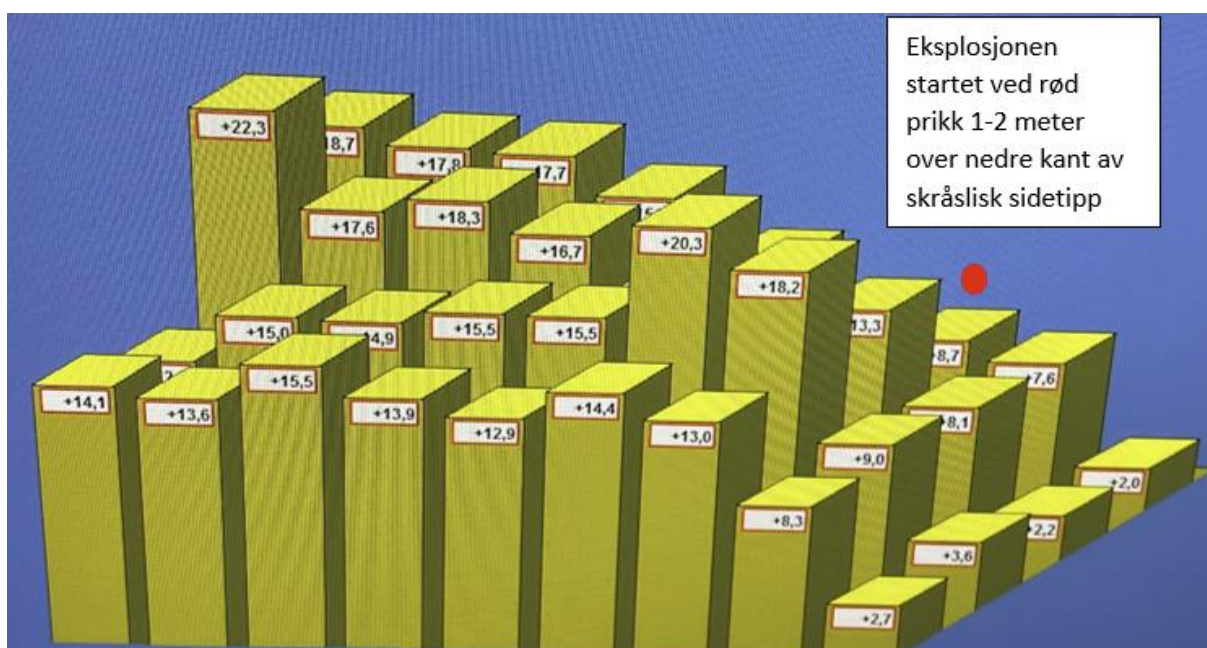
Figur 5-11: Nivåmålinger i bunkeren før antennelse. Hver søyle representerer et areal på ca. 5 x 5 m.

Hvis vi antar at dampskyen er forårsaket av væsken som ble levert ved tankbilen (det siste lasset) bør tykkelsen på oljefasen på toppen av væsken være minst 1,3 – 2,5 cm for å kunne forårsake en dampsky med minst 129 kg brennbart materiale. Nødvendig tykkelse avhenger av om 1 kammer var tømt på eksplosjonsøyeblikket eller 2 kamre (en overflate på kamrene på 6 m² er antatt i beregningen samt en tetthet på oljefasen på 850 kg/m³). Størrelsesorden av mengde toppfase som må ha vært til stede muliggjør forklaringen. Fra materialet som ble ført tilbake til kilden (hovedsakelig fra 1 kammer) ble omtrent 100 l oljeholdig toppfase gjenvunnet.
