# Evalueringsrapport

Hardangervegen 669,  
Lone i Bergen kommune  
7. august 2021

Bergen brannvesen sin evaluering  
etter brannen i Hardangervegen  
669 den 7. august 2021.

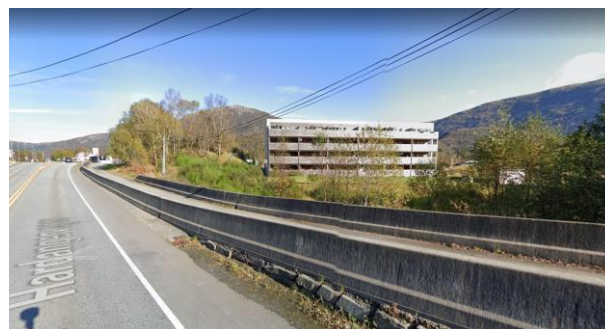
Hendelsen oppsto midt på natten. Sørvestsiden av byggverket er godt synlig fra veien dersom man kjører nordover fra Fana.

Figur 2: Bilde fra <https://www.google.com/streetview/> som viser bygget fra den vinkelen en ser det om en kjører nordover fra Fana.

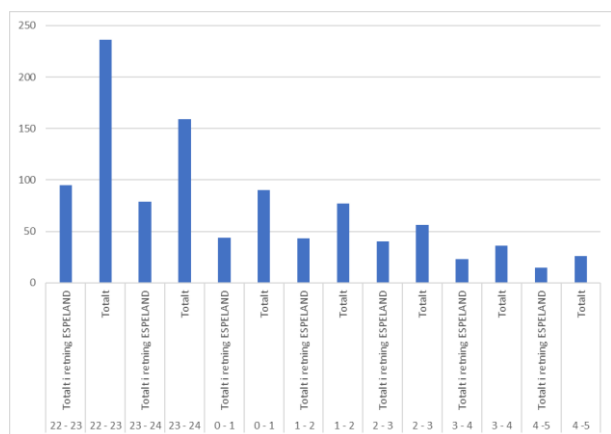
Målinger viser at det i tidsrommet mellom kl. 02 og 03 den aktuelle natten var rundt 40 biler som kjørte forbi bygget nordover (fra Nesttun), og i underkant av 60 totalt sett som passerte. Så vidt vi har kunnet fastslå kom ingen av de første telefonene fra bilister.

Figur 3: Utdrag fra Statens vegvesen sin trafikkmåling 2 km sør for bygget.
