Granskingsrapport

Rapport	
Rapporttittel Rapport etter granskning av brann på Mongstad 3.7.2022	Aktivitetsnummer 001902062

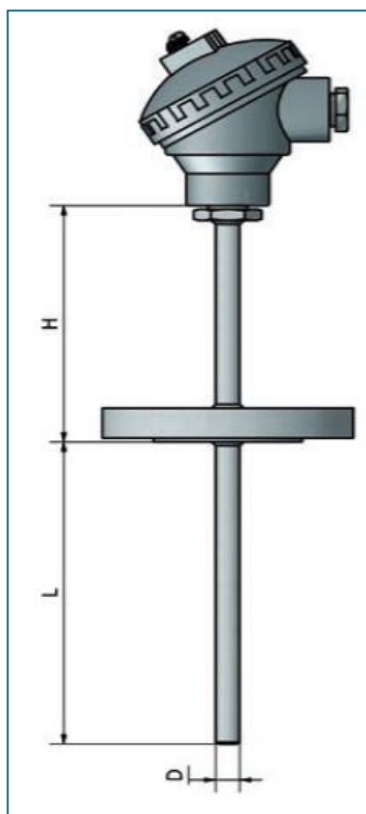
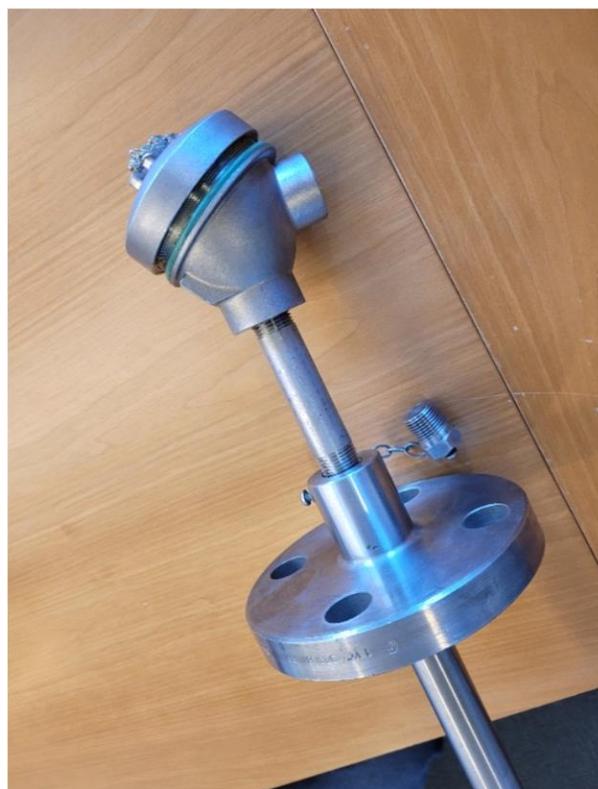
Figur 5 Prinsippskisse termolomme og bilde av 1" termolomme hentet fra lageret på Mongstad. Foto: Ptil

Termolommen på det aktuelle røret var en 2" flenset forbindelse med 8 studbolter i kvalitet ASTM A193 B16, dimensjon $\frac{5}{8}$ " \times 90 mm. Mellom flensene er det montert en flatpakning av spiralviklet-type. Denne flatpakningen var desintegrert i etterkant av brannen, og bare deler av pakningen ble gjenfunnet. I henhold til gjeldende spesifisering (TR2000 MDS PG601) skal denne typen pakninger ha spiral/vindinger, indre ring og sentreringsring i austenittisk rustfritt stål (AISI 316/316L), og med grafitt mellom vindingene. Mongstad har imidlertid opplyst å fortsatt bruke pakninger med sentreringsring i karbonstål. (Kilde: Rapport om Materialtekniske undersøkelser av deler involvert i brann på Mongstad).

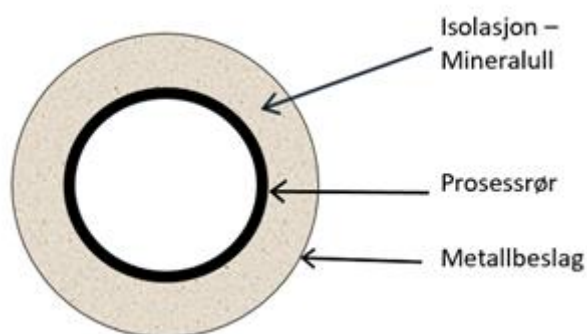
Figur 6 Illustrasjonsskisse av isolert rør. Hovedrøret i brannen hadde en isoleringstykkelse på 180 mm.
